UNIVERSIDAD FINIS TERRAE

MAGÍSTER EN CONSERVACIÓN Y RESTAURACIÓN DE OBJETOS Y ENTORNO  
PATRIMONIAL

**ESTUDIO, REGISTRO Y REVISIÓN DE PROCESOS DE  
CONSERVACIÓN Y RESTAURACIÓN DE ORNAMENTOS:  
FACHADA PALACIO PEREIRA.  
ORNAMENTOS FACHADA HUÉRFANOS, ETAPA 3 – ORNAMENTOS  
FACHADA SAN MARTÍN, ETAPA 1.**

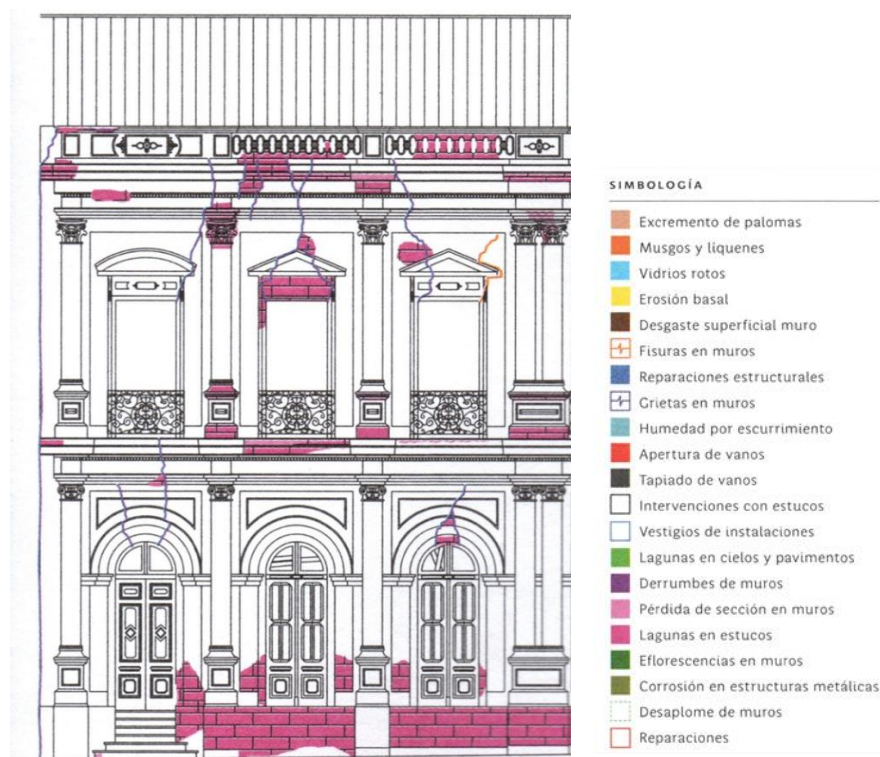
Plano 2: Informe de estado estructural. 2014. Mapa de daños de la fachada del Palacio Pereira, Huérfanos, etapa 3. Ilustración. Recuperado de: (Booth, Crispiani, De La Cerda, Puentes, & Rosas, 2014, págs. 143-144).

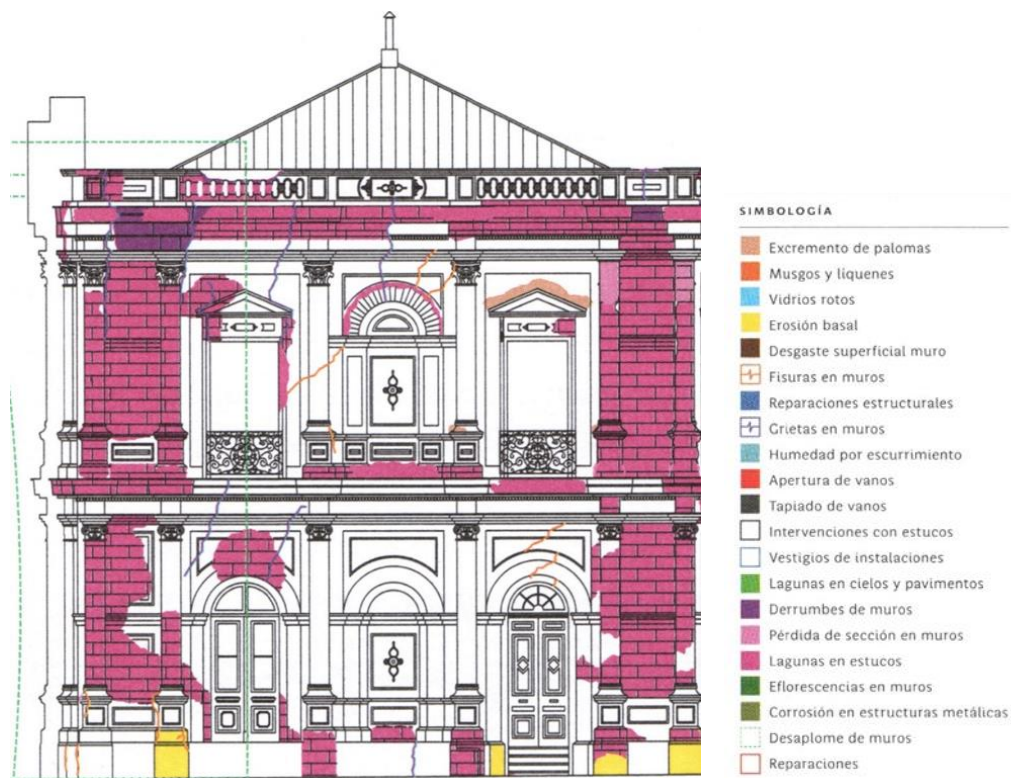
Plano 3: Informe de estado estructural. 2014. Mapa de daños de la fachada del Palacio Pereira, San Martín, etapa 1. Ilustración. Recuperado de: (Booth, Crispiani, De La Cerda, Puentes, & Rosas, 2014, págs. 143-144).

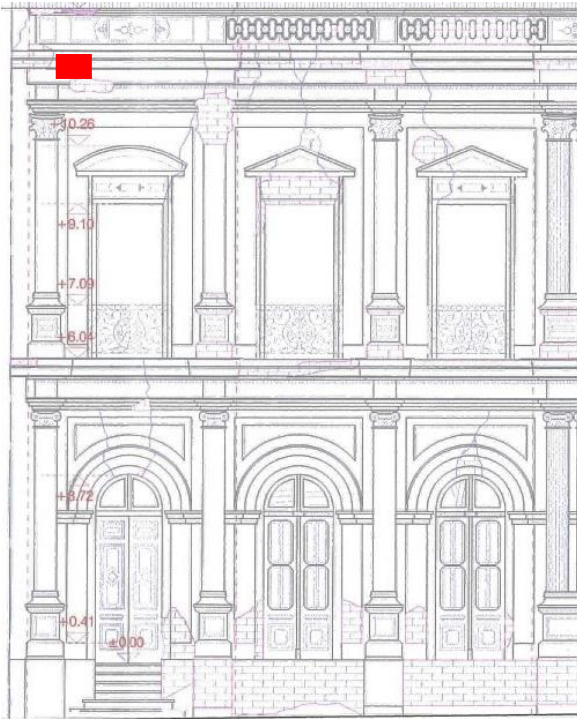
| <b>Registro.</b> | Nº5. | | |

| <b>Causa.</b> | Grieta por contracción y dilatación. | | |

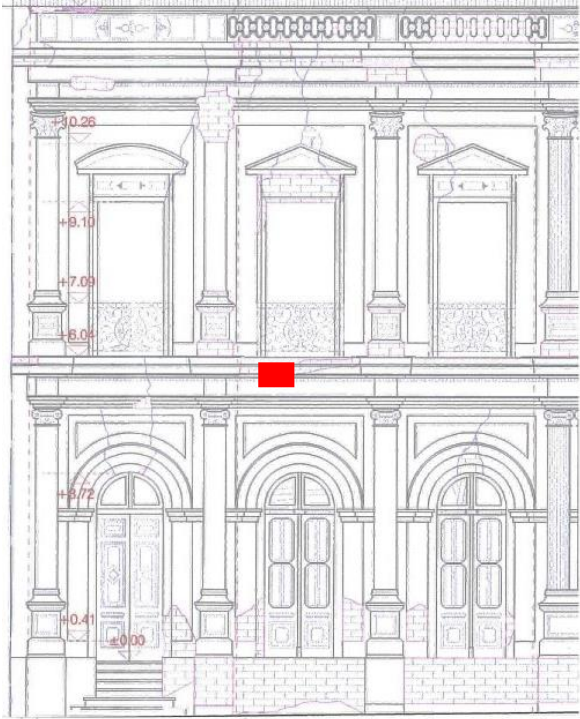
| <b>Registro</b> | N°8. | | |

| <b>Patologías observables</b> | Suciedad superficial. | Grieta. | Eflorescencias. |

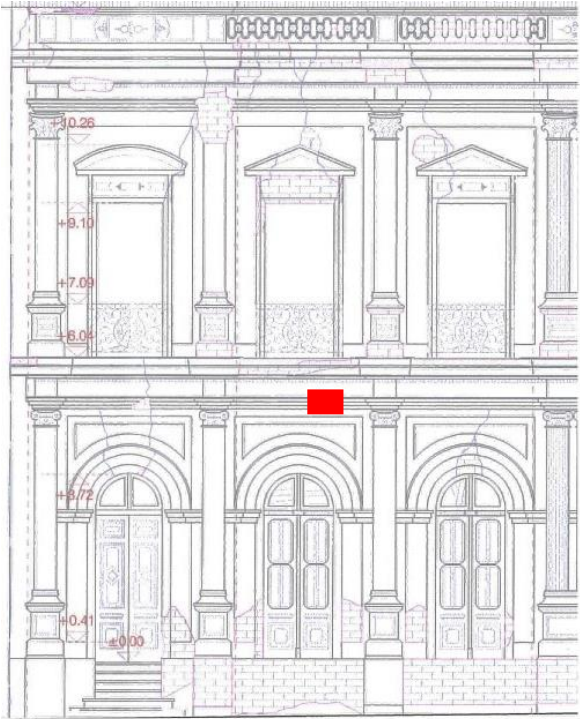
| <b>Registro</b> | Nº9. | | |

| <b>Patologías observables</b> | Suciedad superficial. | Grieta. | |

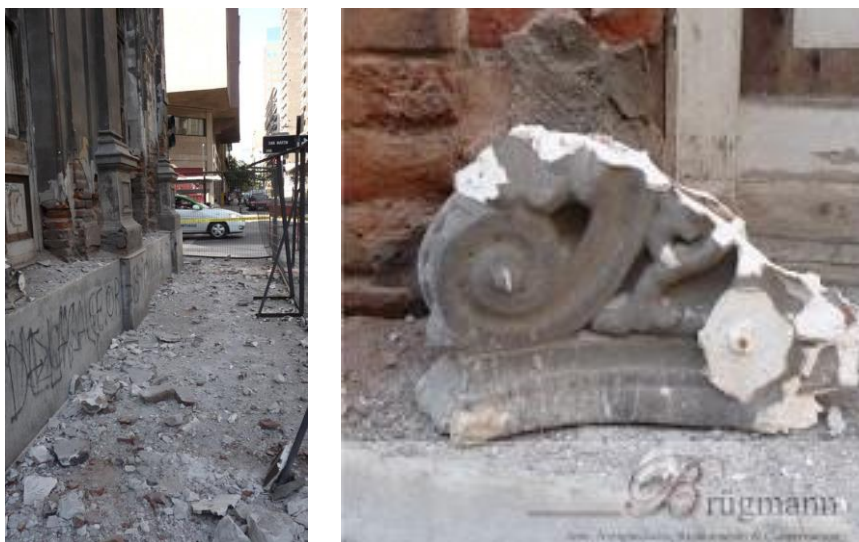
Al igual que la fachada de Huérfanos, etapa 3, la fachada de San Martín, etapa 1, se observan fisuras y grietas en los marcos de las ventanas lo que provocó el desprendimiento de ornamentos en los arquivoltas (primer y segundo nivel), y en los tableros y marcos (segundo nivel).

Imagen 32: BRÜGMANN. 2010. Daños provocados por el terremoto del 2010. Fotografía. Recuperado de: <http://brugmannrestauradores.blogspot.cl/2011/09/palacio-pereira-la-ruina-mas-suntuosa.html>.

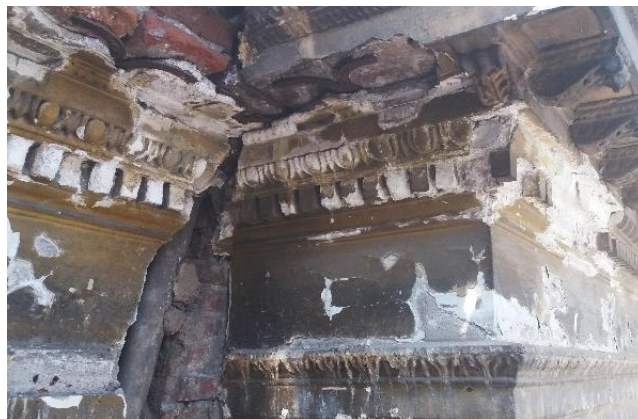
La humedad provocó la descomposición y disgregación de los materiales que componen la fachada causando eflorescencias salinas, erosiones y desprendimientos. Estas patologías en la fachada de Huérfanos, etapa 1, son visibles en cornisas<sup>63</sup>, y en las zonas donde existen grietas, siendo el segundo nivel el más afectado por estas patologías. En San Martín, etapa 3, los daños por humedad son observables en las cornisas, ejes E1, E3 y E4, y grietas. En los ejes E1 y E4 el daño por escurrimiento de agua lluvia es mayor ya que en esos ejes se observa la pérdida de la cornisa del segundo nivel.

*Imagen 33: Castro, F. 2017. Daños de humedad por escurrimiento de agua lluvia, fachada Huérfanos, etapa 2. Fotografía. Archivo personal.*

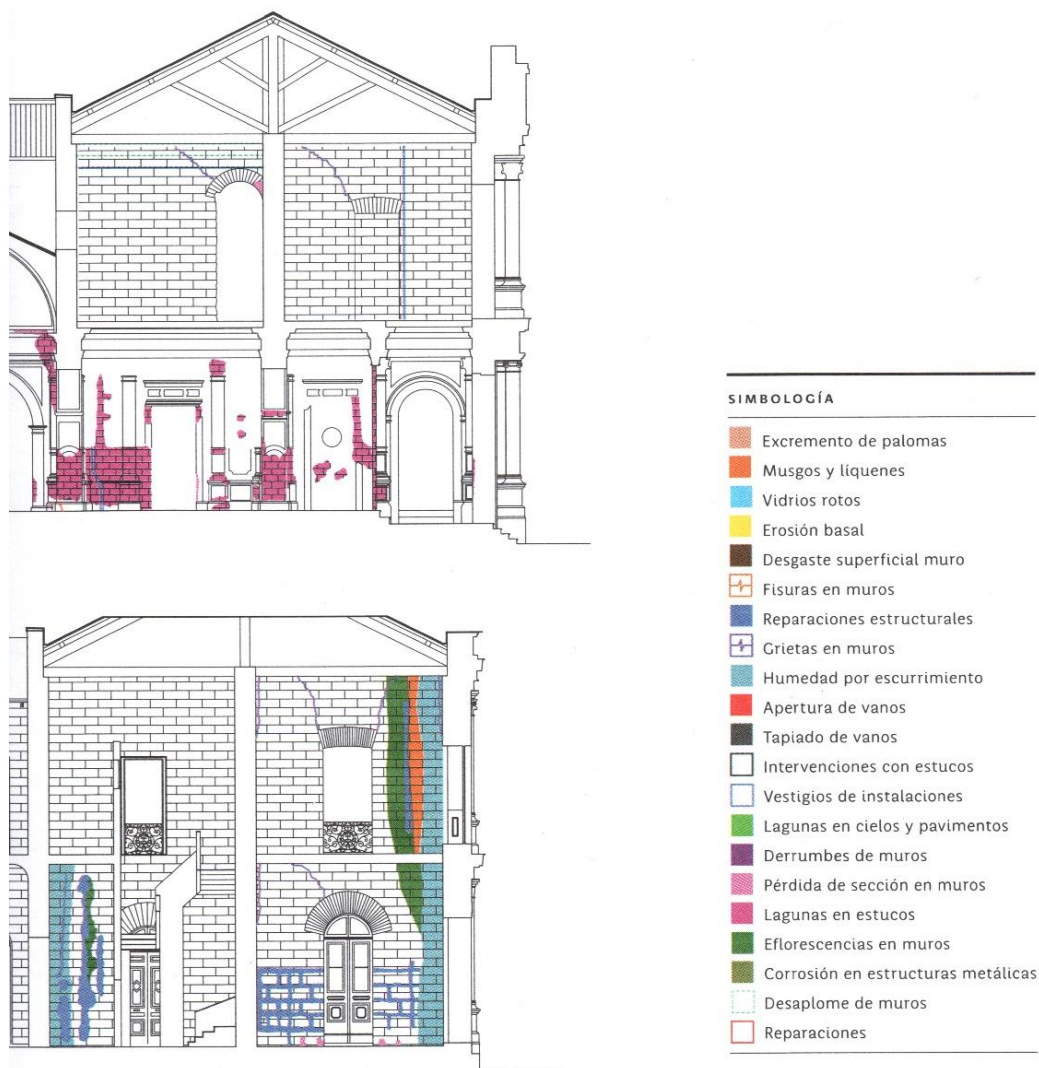
Otro punto que hay que considerar en los daños visibles en estas etapas es la forma constructiva que presenta la techumbre del edificio. Ya que las caídas de aguas que posee el techo llegan directamente al muro entre la cornisa del segundo nivel y el ante techo, que sumado a la nula mantención y limpieza de las canaletas de todo el edificio provocó el escurrimiento de agua por los sectores mencionados anteriormente.

*Ilustración 3: Informe de estado estructural. 2014. Mapa de daños de la fachada del Palacio Pereira, San Martín, etapa 1. Ilustración. Recuperado de: (Booth, Crispiani, De La Cerda, Puentes, & Rosas, 2014, pág. 145)*

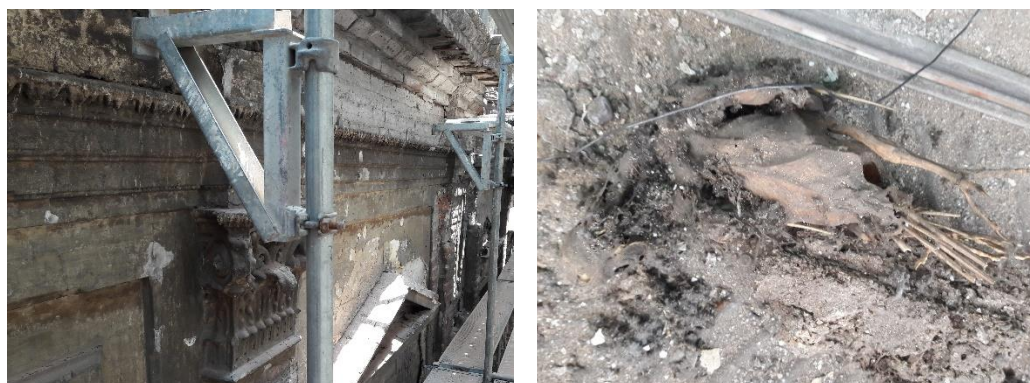
*Imagen 35: Castro, F. 2017. Presencia de excremento y nidos de paloma en el arquitrabe y coronación de pilastra del segundo nivel. Fachada San Martín, etapa 1. Fotografía. Archivo personal.*

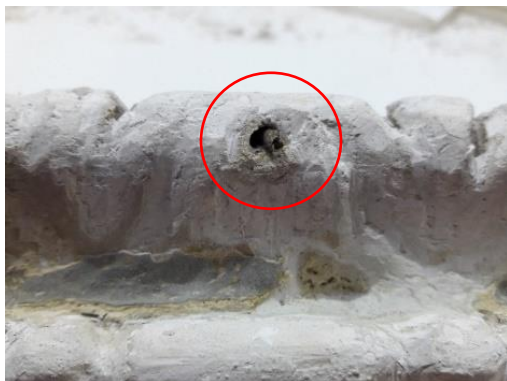
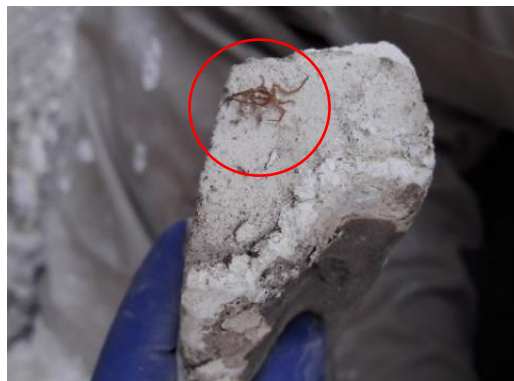
*Imagen 36: Castro, F. 2017. Presencia de xilófagos y arácnidos en molduras continuas. Fotografía. Archivo personal.*
