**EL NAZARENO DE ALDACHILDO, ENTRE LA CONSERVACIÓN
MATERIAL Y LA RESTAURACIÓN SIMBÓLICA**

FERNANDA PAOLA SUBIABRE VIDAL

Proyecto de aplicación profesional presentada a la Facultad de Artes de la Universidad Finis
Terrae, para optar al grado de Magister Conservación y Restauración de objetos y entorno
patrimonial

El presente Proyecto de Aplicación Profesional aborda la conservación y restauración de la imagen de Jesús Nazareno de Aldachildo, escultura de madera policromada de tipología candelero, perteneciente a la iglesia homónima ubicada en la isla de Lemuy, archipiélago de Chiloé. La investigación surge a partir del deterioro material progresivo de la imagen y de la necesidad de compatibilizar su preservación física con la continuidad de su uso devocional activo. El estudio se sustenta en un enfoque integral que articula el análisis técnico-material con la valoración simbólica, ritual y comunitaria del bien, reconociendo su condición de patrimonio vivo. Metodológicamente, el proyecto se desarrolla desde una perspectiva cualitativa, descriptiva y participativa, incorporando revisión bibliográfica especializada, análisis iconográfico, morfológico, estético y tecnológico, registr

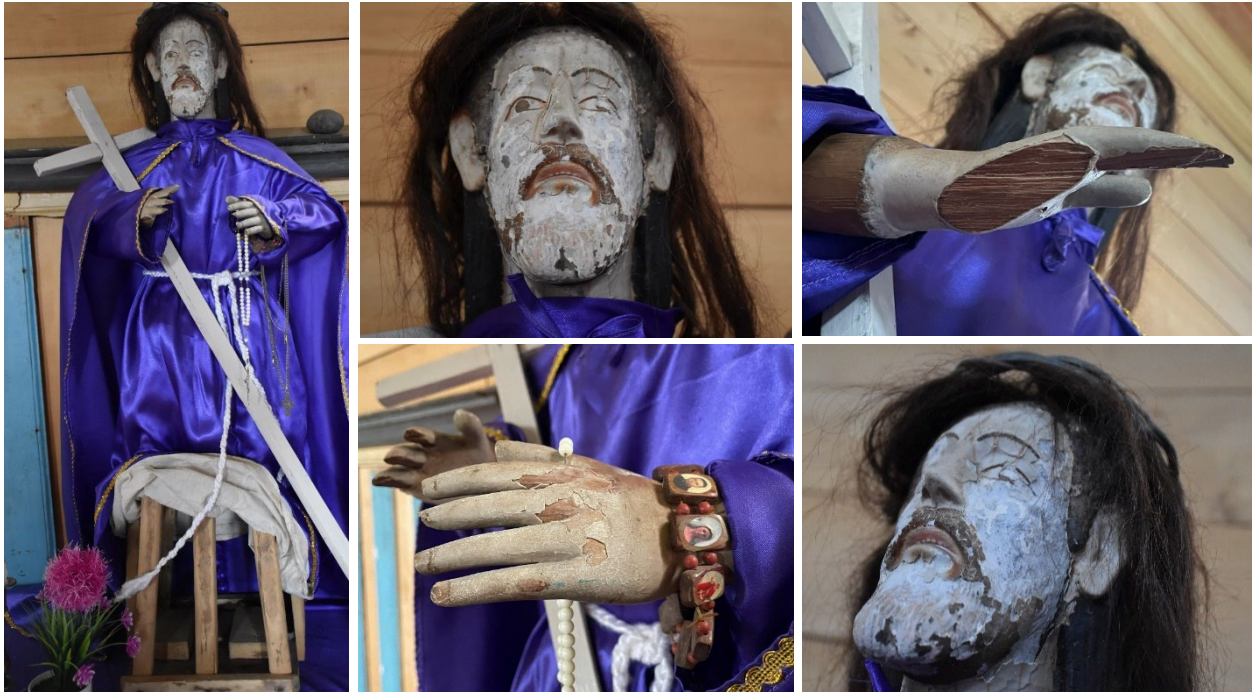
La imagen corresponde a una escultura de madera policromada de tipología estructural de candelero, conformada por una base rectangular con siete listones de madera unidos mediante clavos de forja, que se extienden tanto al tronco del Nazareno como a la base. Esta configuración permite vestir a la escultura con textiles, lo que responde no solo a una lógica técnica, sino también a una función ritual, ya que posibilita a la comunidad la incorporación de ropajes. En cuanto a su estado de conservación, se evidencian pérdidas de policromía en las carnaciones del rostro y de las manos; estas últimas, además, presentan pérdida de falanges y un oscurecimiento general debido al hollín de las velas. El rostro exhibe lagunas de policromía y levantamiento de los estratos. Respecto al cabello, de origen natural, se observa un deterioro generalizado.

Registro fotográfico inicial de imagen elegida por la comunidad, correspondiente a Jesús Nazareno de Aldachildo.

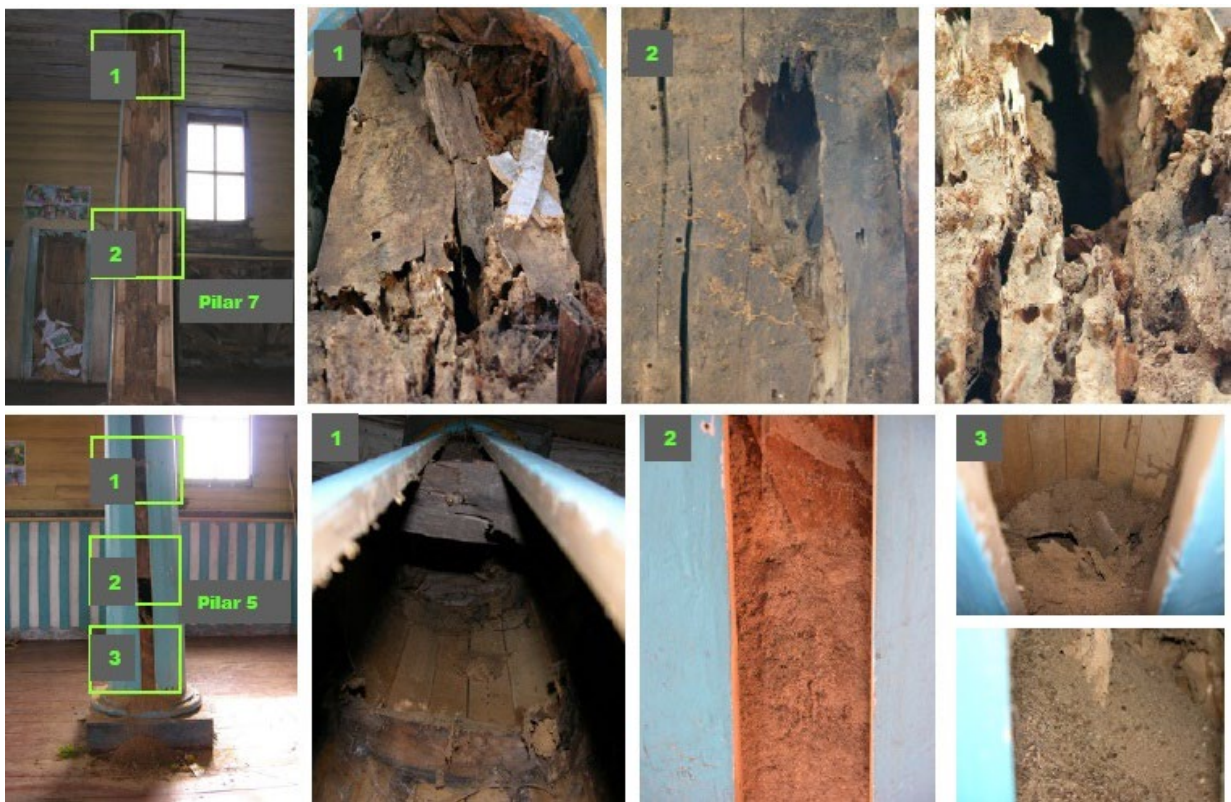
Ataques de insectos xilófagos: En el caso particular de la iglesia de Aldachildo, este tipo de deterioro ha sido recurrente tanto en la estructura del inmueble como en diversos bienes muebles, evidenciando historial de infestaciones que ha requerido de sustitución de piezas completas. Durante la restauración de la nave izquierda realizada en el 2011, se constataron graves daños por ataque de insectos xilófagos de tipo carcoma, principalmente en pilares, estos últimos se encontraban totalmente pulverizados. Correspondían a piezas de tepa, esta última conocida en Chiloé por ser poco resistente y bien apetecida por los xilófagos. No se ha realizado un control de plagas integral en el inmueble desde el 2011. En la intervención que se está realizando actualmente en el tabique derecho, se aplicó productos anti xilófagos correspondiente a xyladecor el cual fue aplicado mediante brocha tanto a la estructura como la cara exterior del revestimiento de muros.

Registro fotográfico destape pilares nave lateral izquierda Iglesia de Aldachildo, durante restauración torre-fachada.

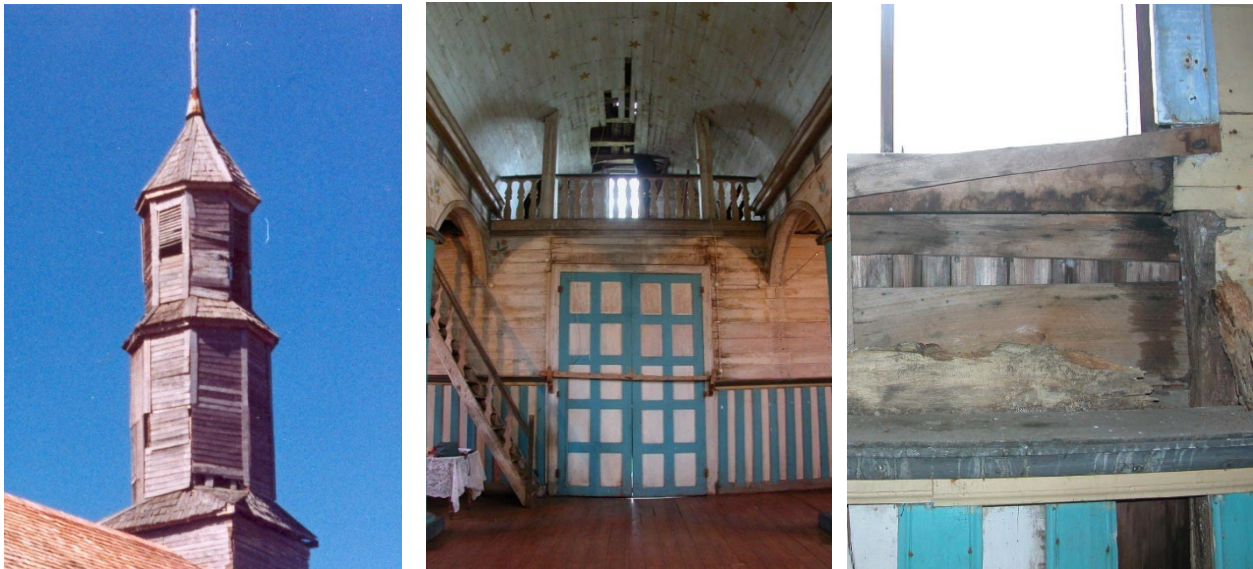
Durante ese tiempo permaneció almacenada en el coro de la iglesia, espacio caracterizado por condiciones inestables de humedad, temperatura y ventilación. Al comparar esta información con los registros fotográficos del inmueble y su estado de conservación correspondientes a esos años, es posible comprender cómo las condiciones de almacenamiento inadecuado influyeron directamente en el nivel de daño que la imagen de Jesús Nazareno presenta en la actualidad.

Registros fotográficos del estado de la iglesia de Aldachildo entre 1996-2004 antes de la intervención en torre-fachada.

Nota: Las fotografías corresponden a distintos registros del inmueble realizados entre 1996 y 2000, periodo en el cual la iglesia presentaba severos daños y deterioros. Las dos primeras imágenes corresponden al área de la torre y coro, este último donde se encontraba almacenada la imagen de Jesús Nazareno entre esos años. Se presume estas condiciones de deterioro pudieron favorecer negativamente en el estado de conservación de la imagen durante su permanencia en dicho espacio.

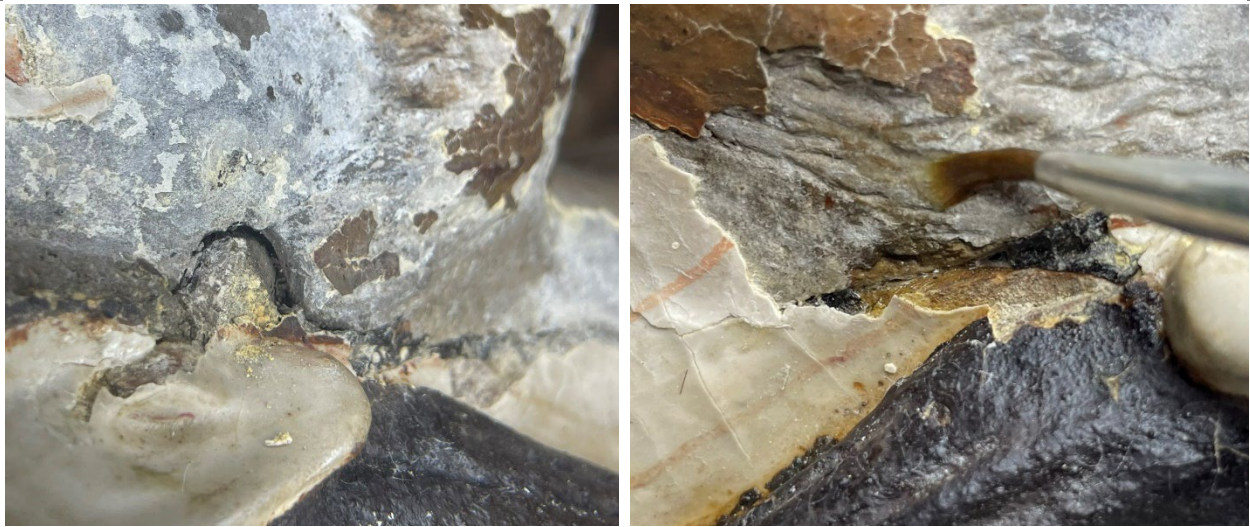
Detalle de separación entre mascarilla de pasta arcillosa y soporte de madera en la cabeza de la imagen de Jesús Nazareno de Aldachildo.

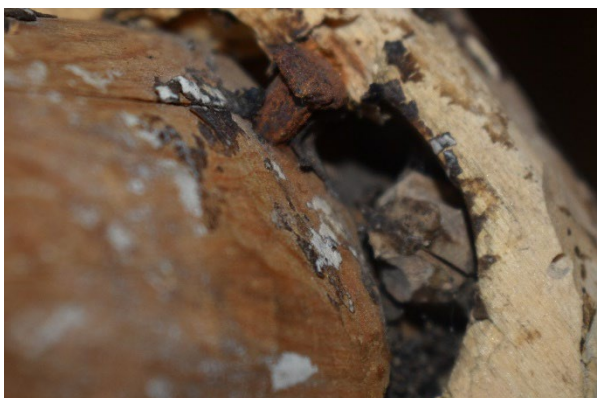
Fotografía suples de apriete

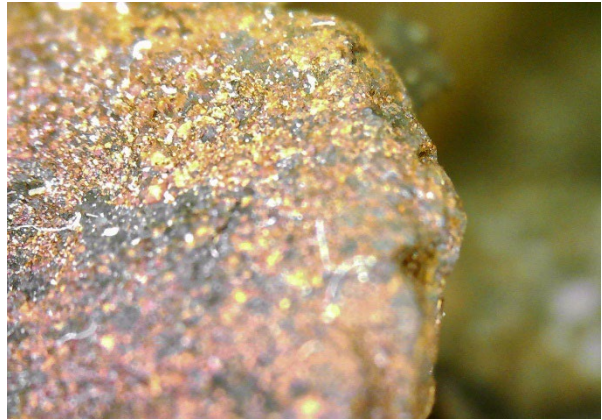
Fotografía microscópica clavos forjados oxidados

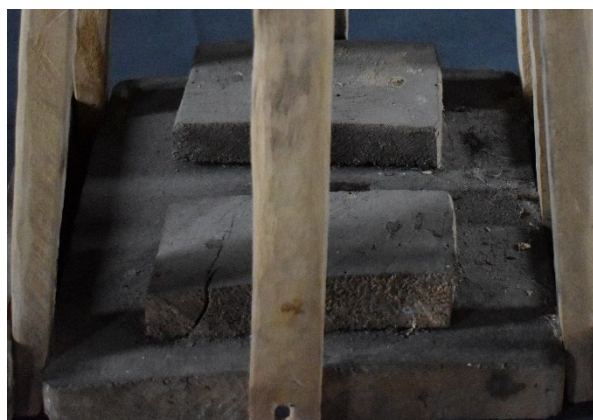
Fotografía suciedad superficial en base

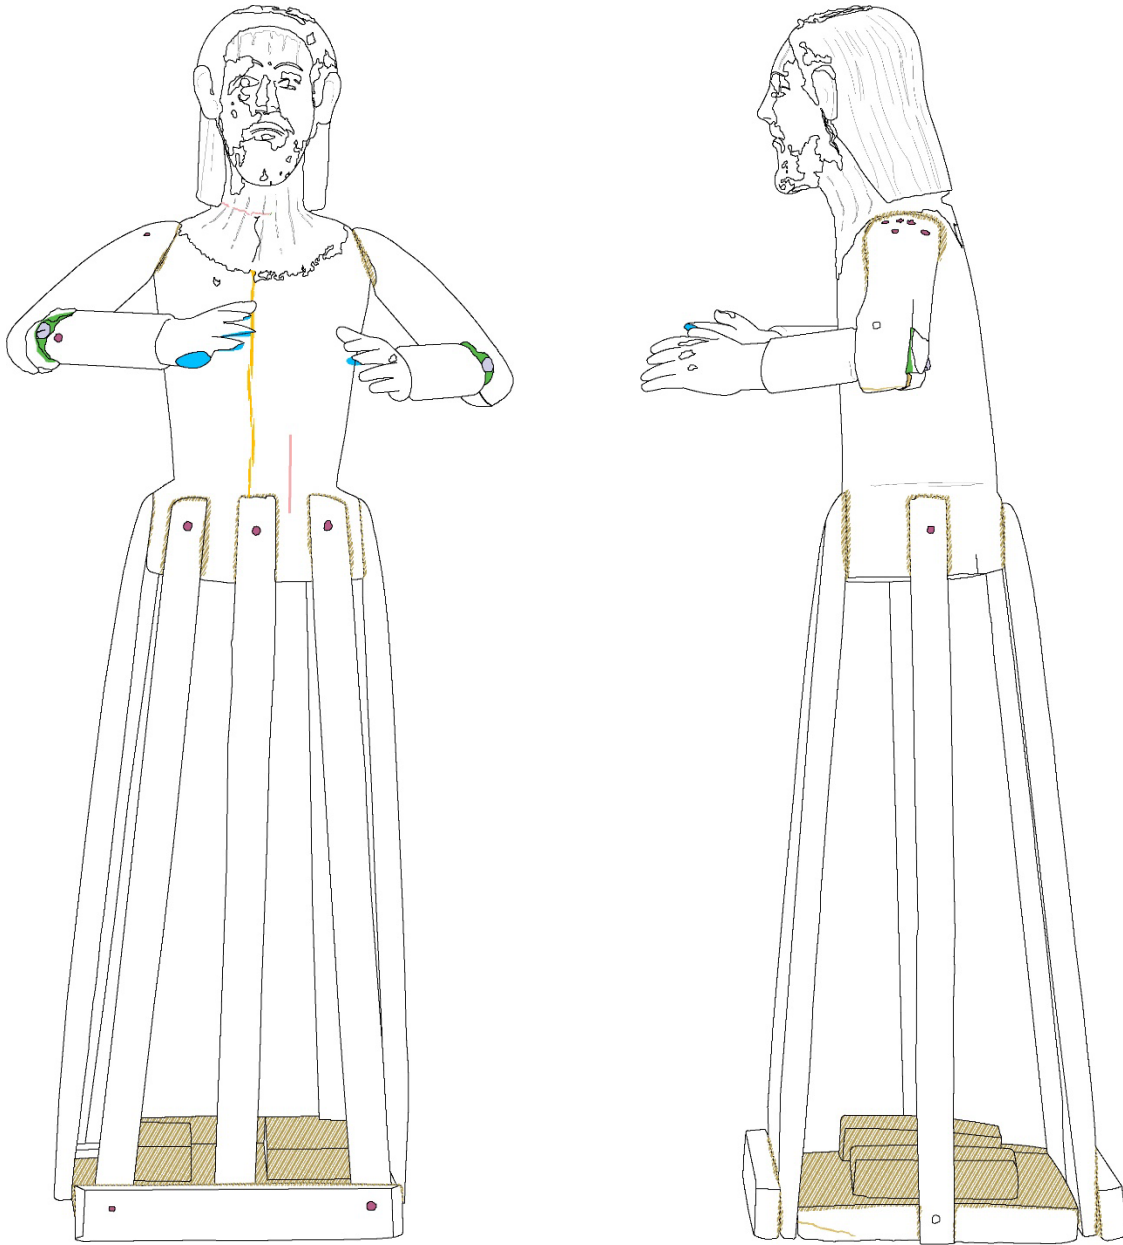
Mapa de daños | soporte de madera vista frontal y vista lateral derecha

- Clavos oxidados
- Fenda
- Faltantes volumetricos
- Grietas

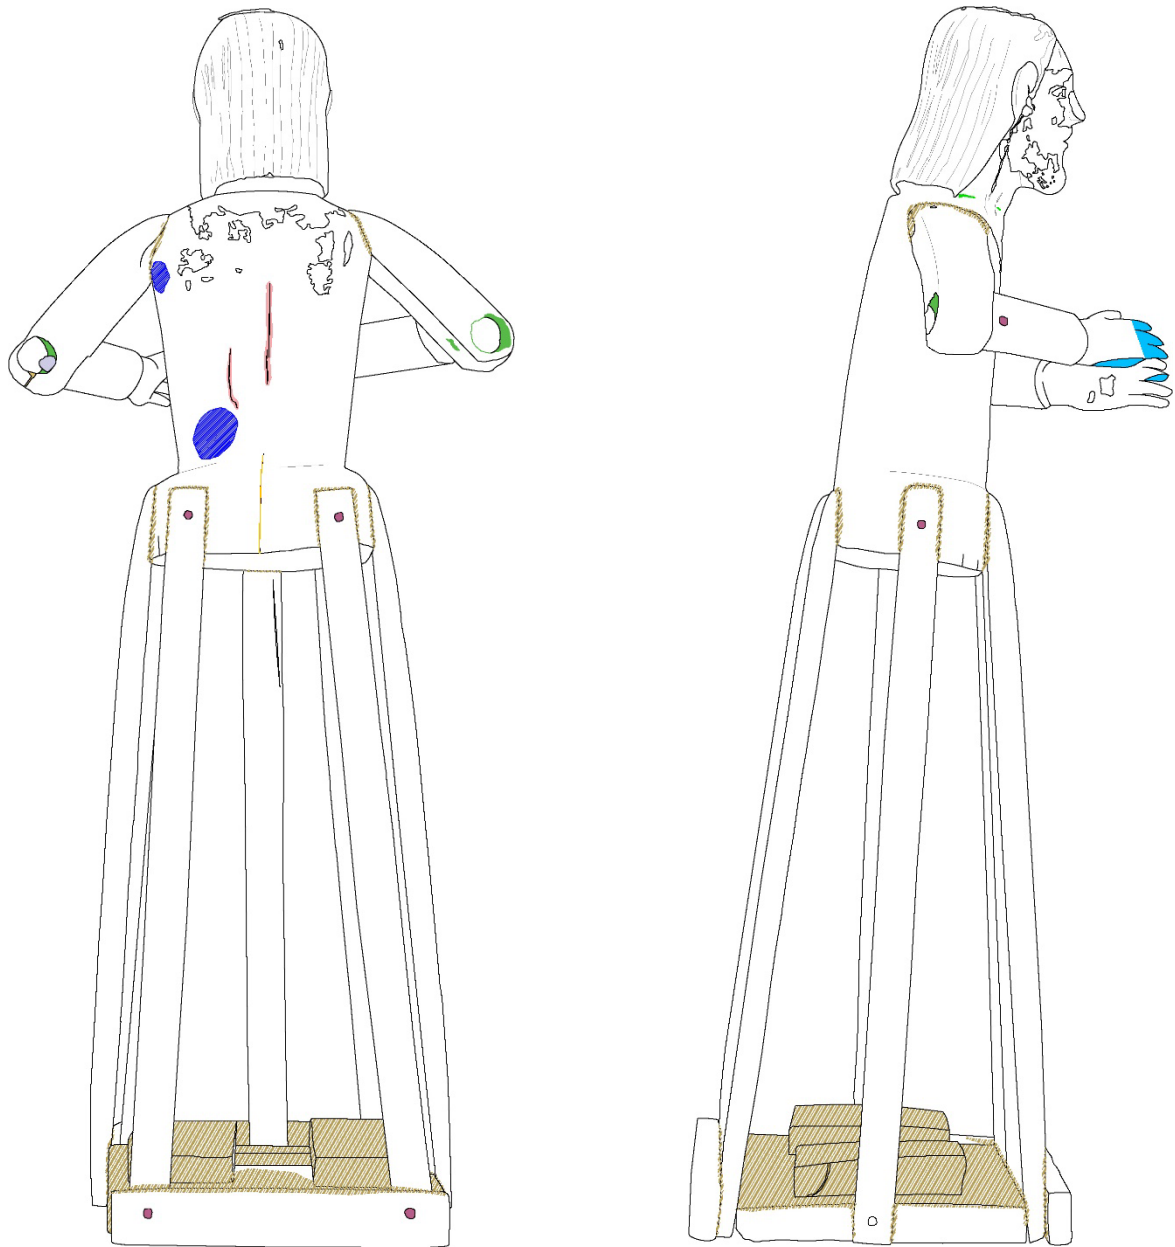
Mapa de daños | soporte de madera vista posterior y vista lateral izquierda

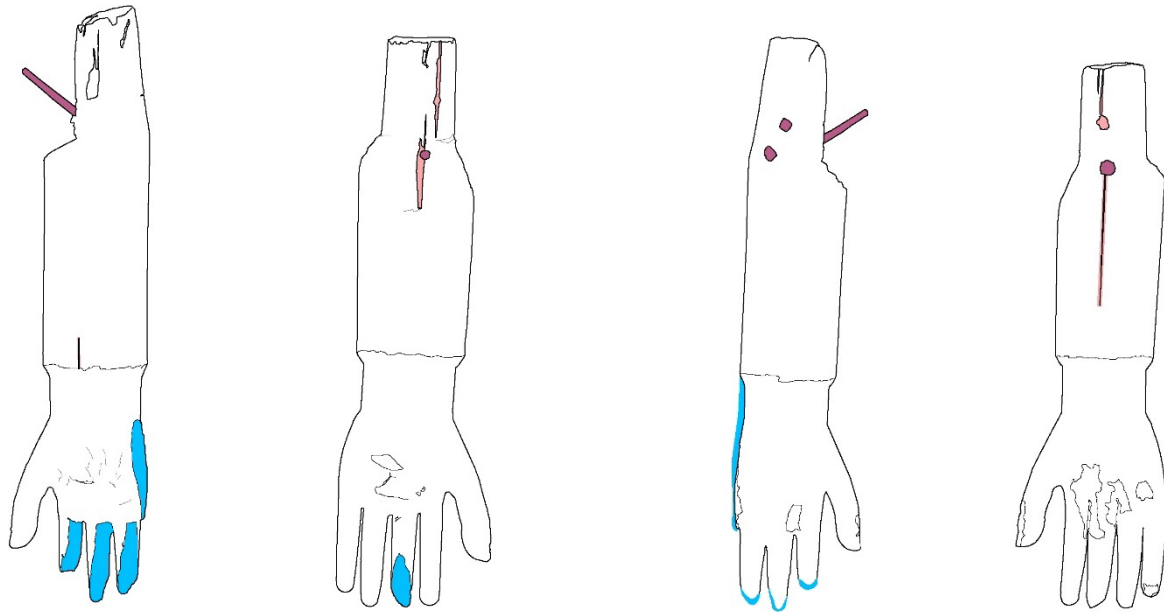
Mapa de daños | soporte de madera manos vista superior e inferior

- Clavos oxidados
- Fenda
- Faltantes volumetricos
- Grietas
- Roturas

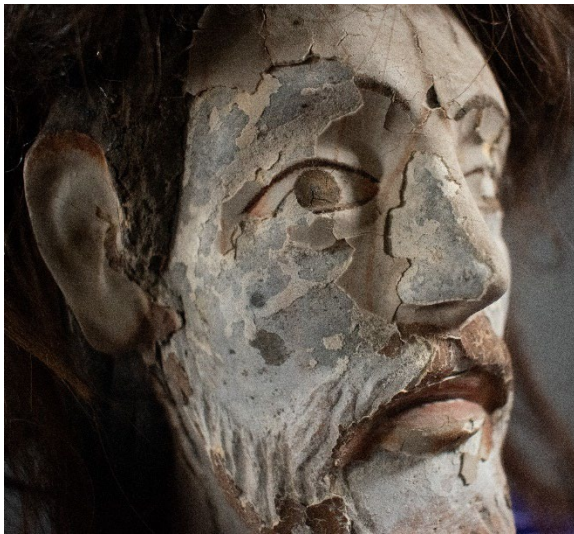
Fotografía perdida policromía rostro

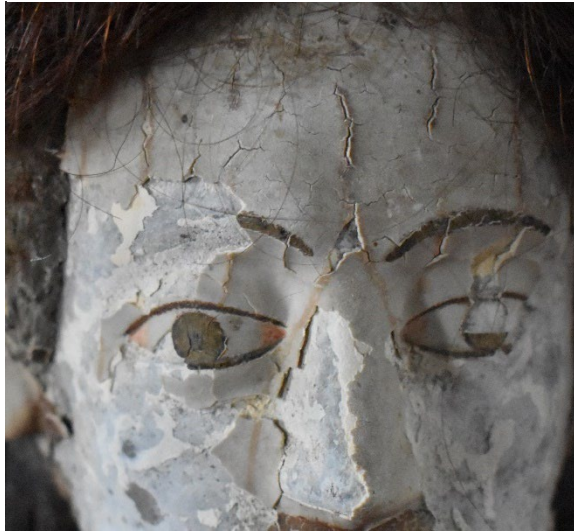
Fotografía levantamientos policromía en rostro

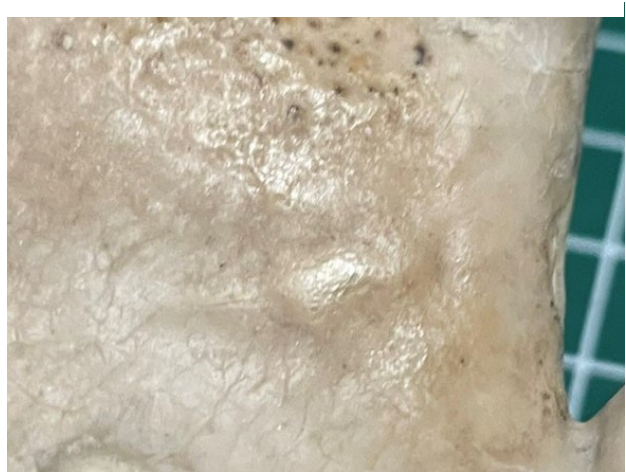
Fotografía abolsamiento policromías en manos

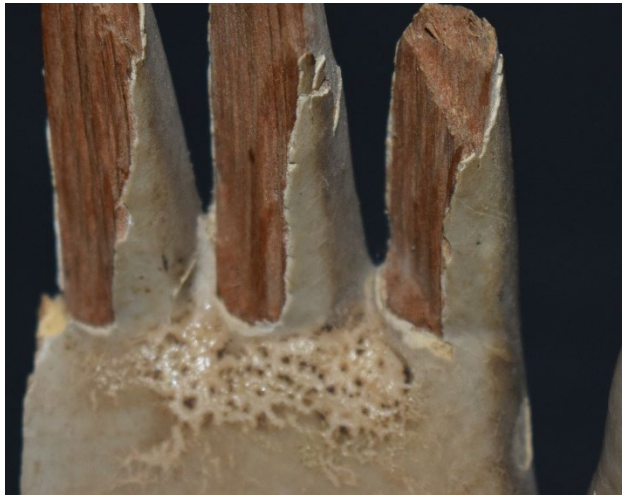
Fotografía quemaduras en palma de mano derecha

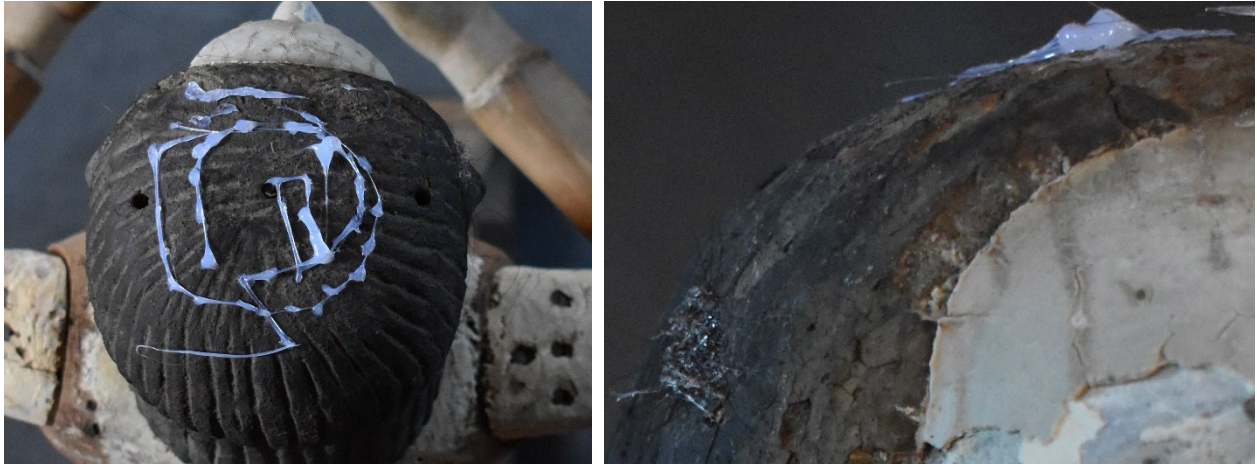
Fotografías residuos silicona en cabeza de la imagen

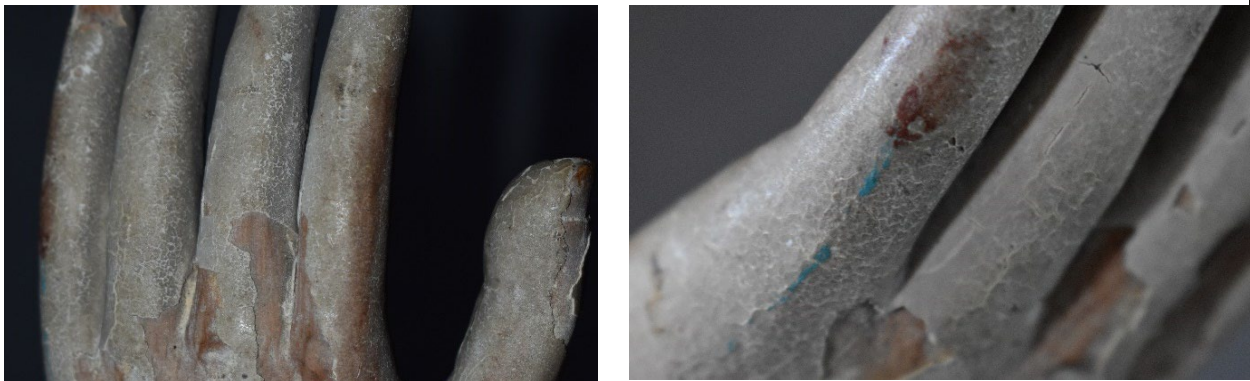
Fotografías falanges con pasmado

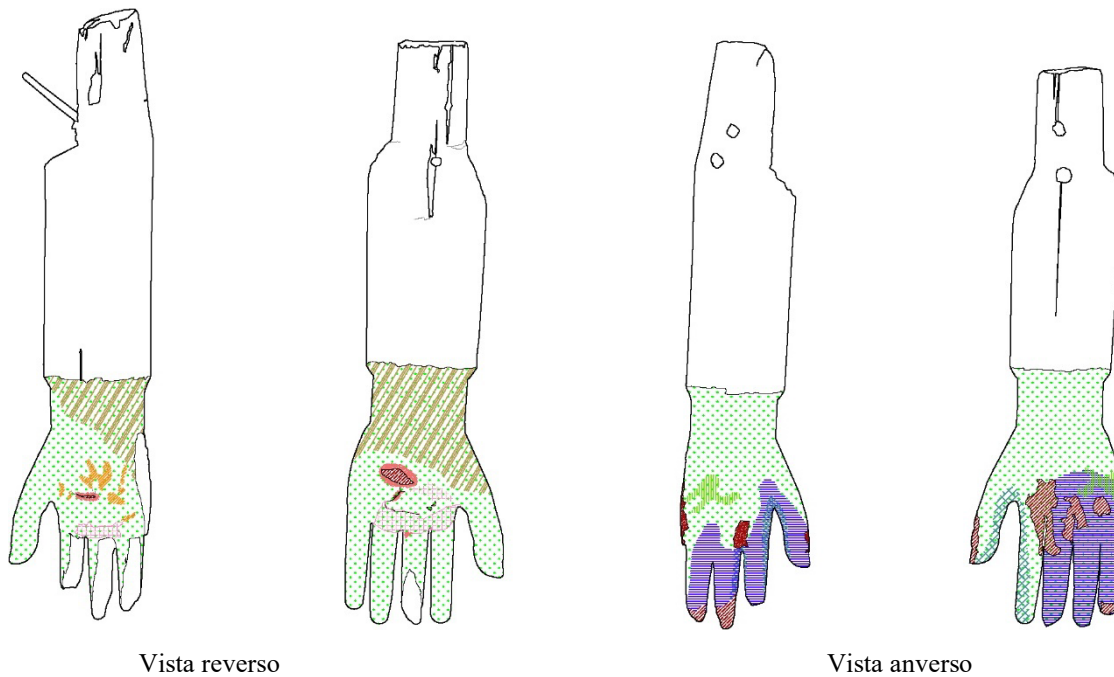
Mapa de daños manos | estrato policromo

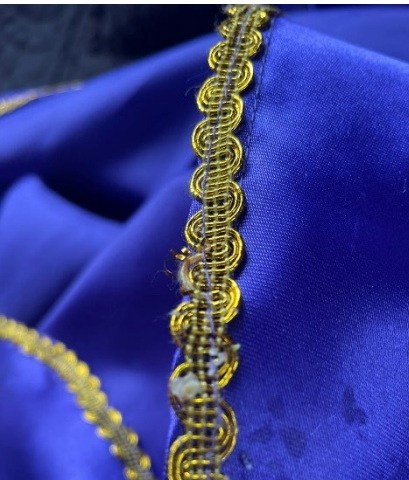
Fotografía perdida capa metálica

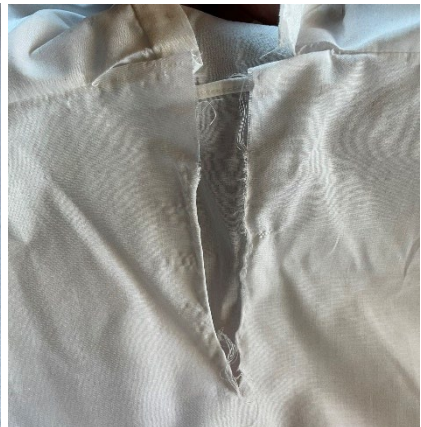
Fotografía descosido tela

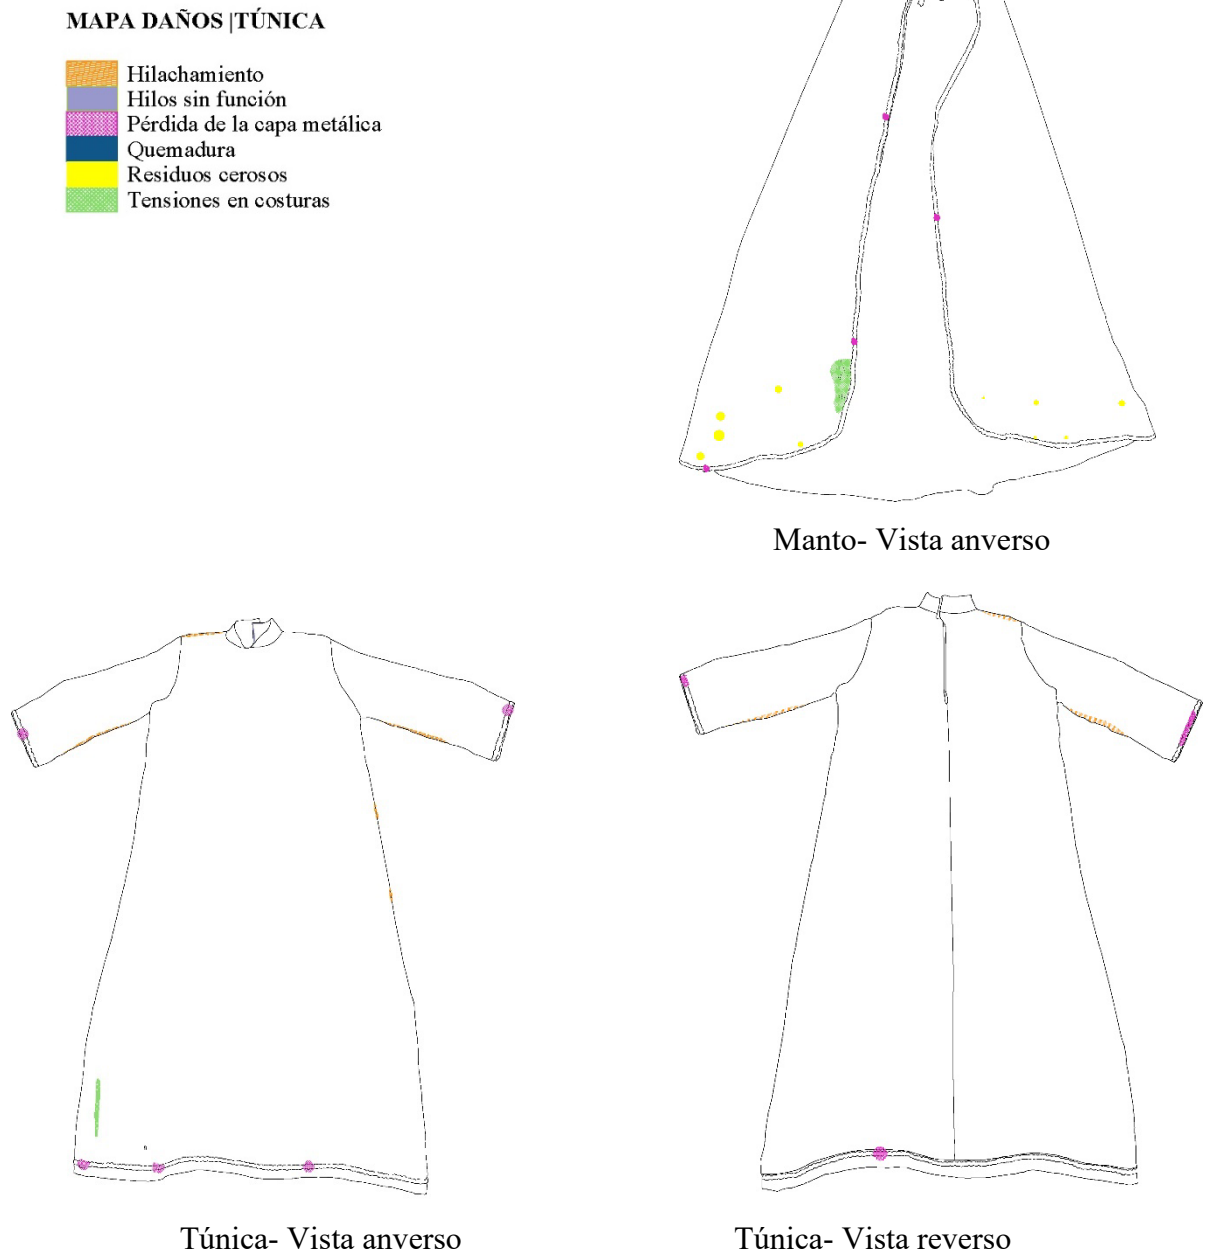
Mapa de daños túnica y manto

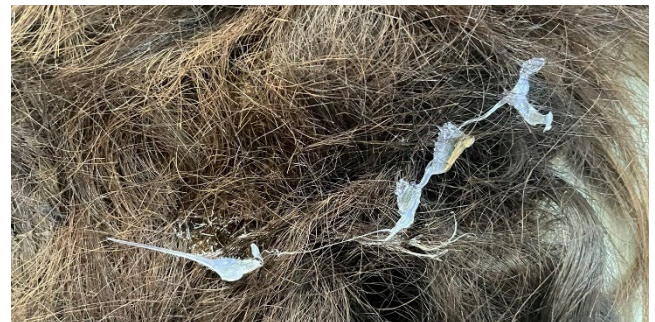
Fotografía residuos silicona

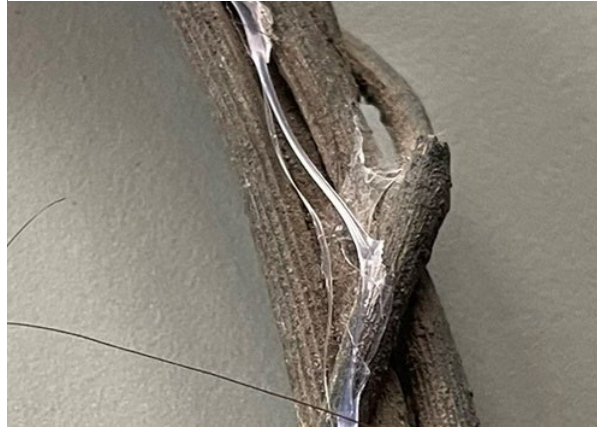
**Figura 120***Fotografía telarañas*

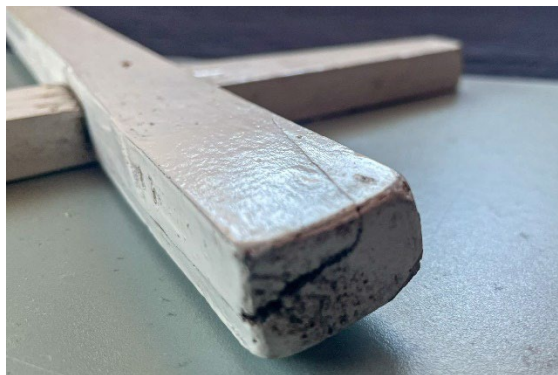
Fotografía grieta

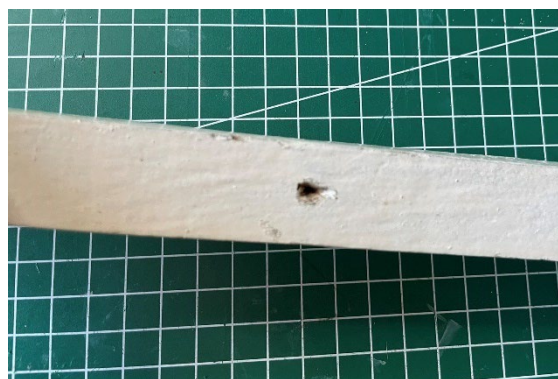
Fotografía perforación

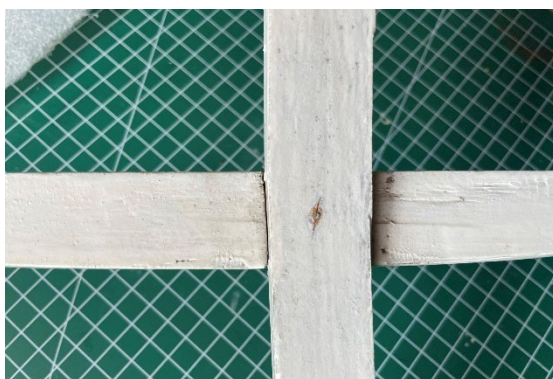
Fotografía travesaño inestable (unión deficiente)

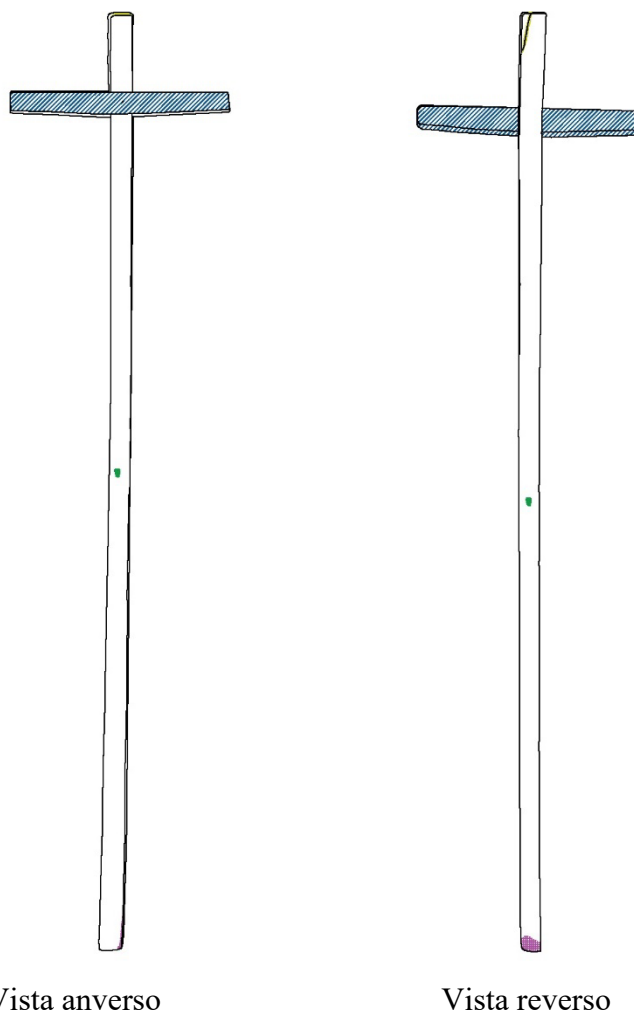
Perforación
