PROYECTO DE TÍTULO

DESIGN FACTORY DUOC UC

REHABILITACIÓN DE LA EX FUNDICIÓN METALCO
BARRIO YUNGAY NORTE, SANTIAGO, CHILE

UNIVERSIDAD FINIS TERRAE
FACULTAD DE ARQUITECTURA Y DISEÑO
ESCUELA DE ARQUITECTURA

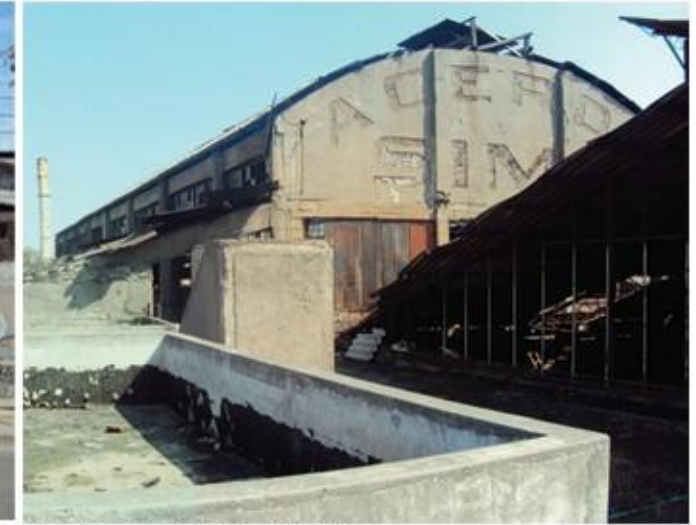
TECHO EDIFICIO MAIPU

✖ TECHOS: CUBIERTAS DE FIBROCEMENTO ACANALADO. ESTADO: EN MAL ESTADO, AUNQUE SE MANTIENEN CASI TODAS.

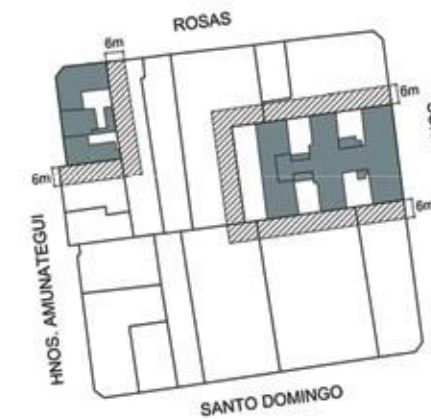
DEBERÁN MANTENER LA ALTURA DEL INMUEBLE HASTA 6 METROS DE PROFUNDIDAD.

EL RESTO PUEDE SUPERAR EN 6 METROS DE ALTURA DEL INMUEBLE DE MENOR ALTURA DEL TERRENO.

ESQUEMA EN LA ORDENANZA MUNICIPAL QUE ILUSTRÁ LA SEPARACIÓN DE SEIS METROS EN TORNO A LOS INMUEBLES DE CONSERVACIÓN HISTÓRICA.

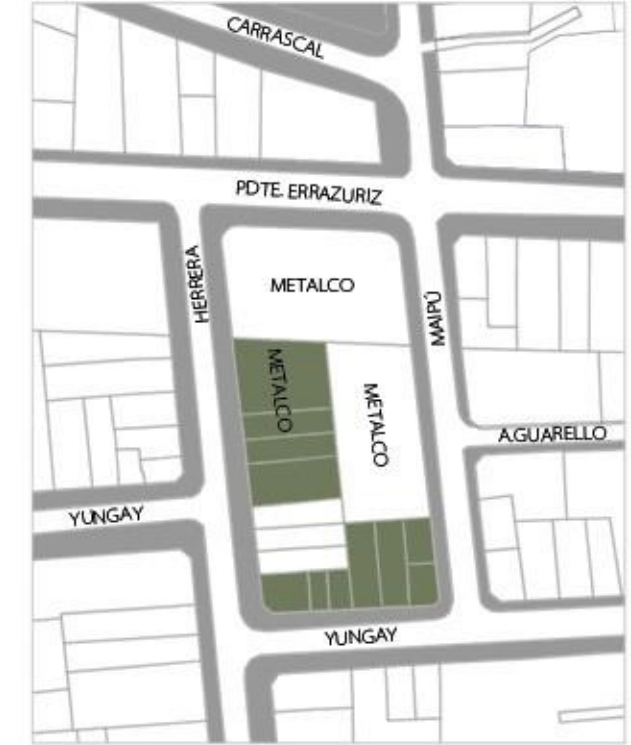
ZD5 + INMUEBLE DE CONSERVACIÓN HISTÓRICA

USOS DE SUELO:
PROHIBIDOS:
LOS MISMOS QUE EL ANTERIOR ADEMAS TALLERES, DISCOTECAS, SALONES DE BAILE O SIMILARES.
RESTRICCIONES CONSTRUCTIVAS:
PROHIBICIÓN DE DEMOLICIÓN DEL INMUEBLE DE CONSERVACIÓN
SE PERMITEN PARA EL INMUEBLE DE CONSERVACIÓN:
REMODELACIÓN RESTAURACIÓN REHABILITACIÓN AMPLIACIÓN

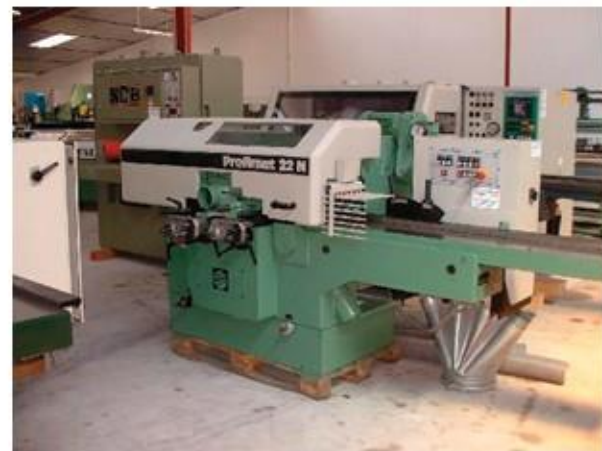
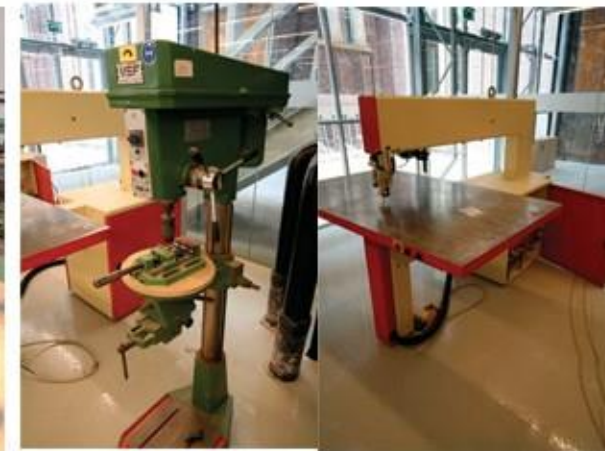
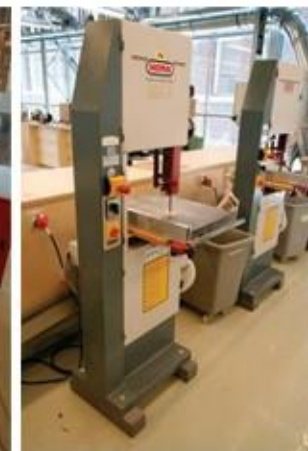
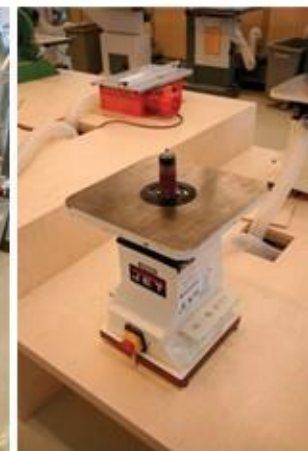
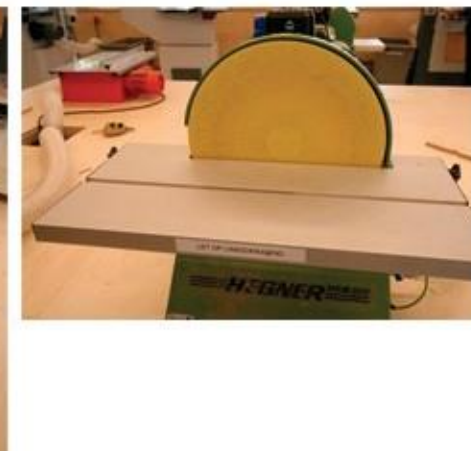
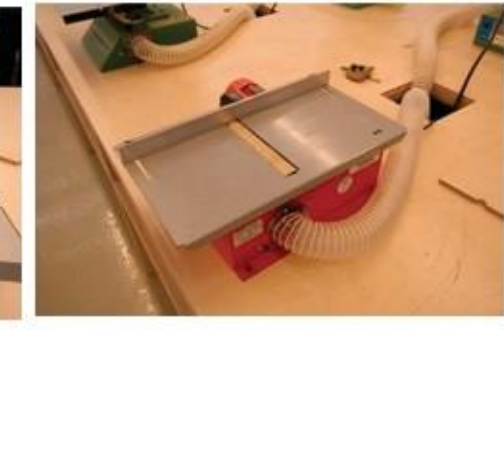
3. **TALLER DE PROTOTIPADO A ESCALA MAYOR:** ZONA DE MAQUINARIA PESADA Y DE ENSAMBLAJE. DEBE TENER MESAS DE TRABAJO PARA PRODUCCIÓN Y POSTPRODUCCIÓN Y BODEGA DE HERRAMIENTAS MANUALES. ESTE TALLER DEBE SER RELATIVAMENTE INDEPENDIENTE DE LAS OTRAS ÁREAS.

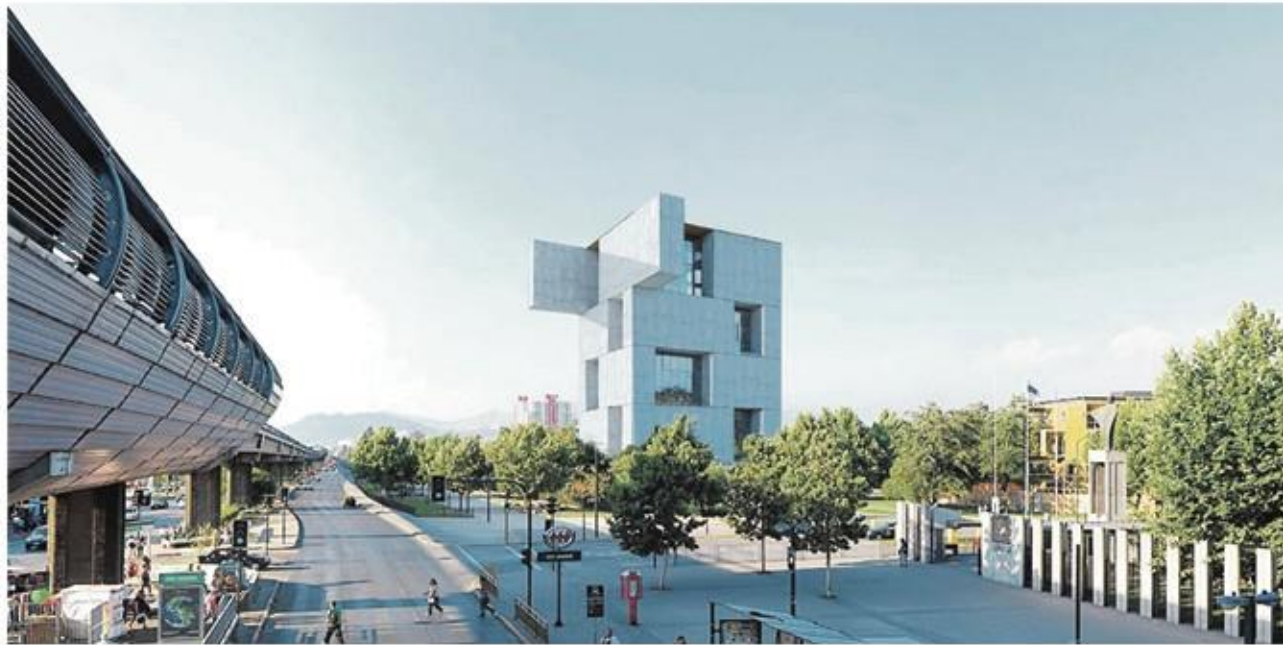
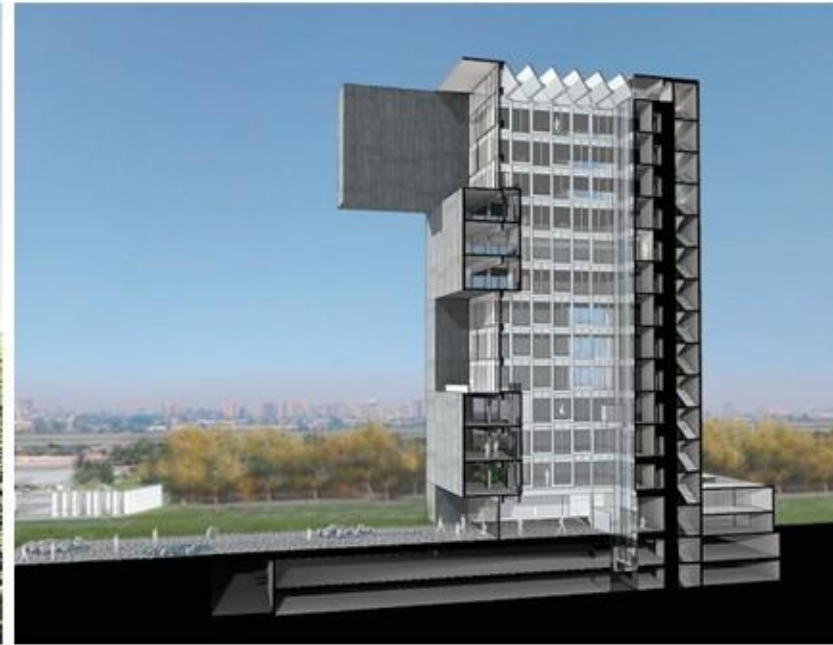
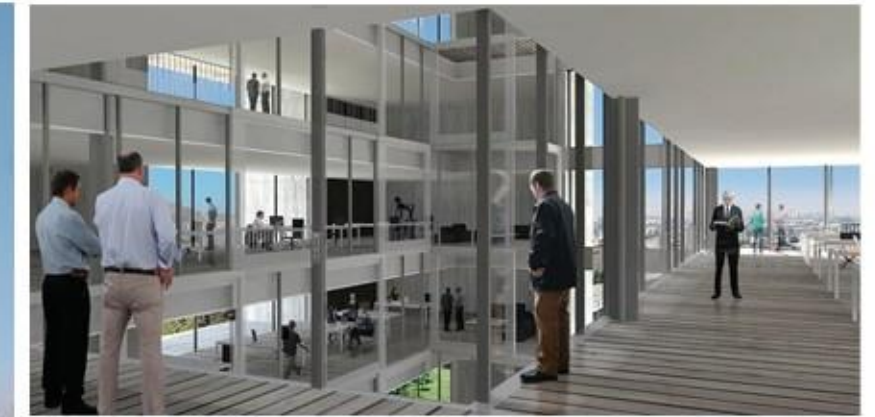
CENTRO DE INNOVACIÓN ANACLETO ANGELINI

ENFOQUE: TODAS LAS ÁREAS
M2: 10.000 METROS CUADRADOS

ESTE CENTRO BUSCA INCORPORAR EL CONCEPTO DE FAB LAB EN TODOS LOS CAMPOS DE DESARROLLO PARA LA EJECUCIÓN DE PROYECTOS CONCRETOS. ES UN ESPACIO PARA LA INTERACCIÓN DE DIVERSAS ÁREAS QUE BUSCA LA COMPLEMENTARIEDAD DE CAMPOS CREATIVOS.

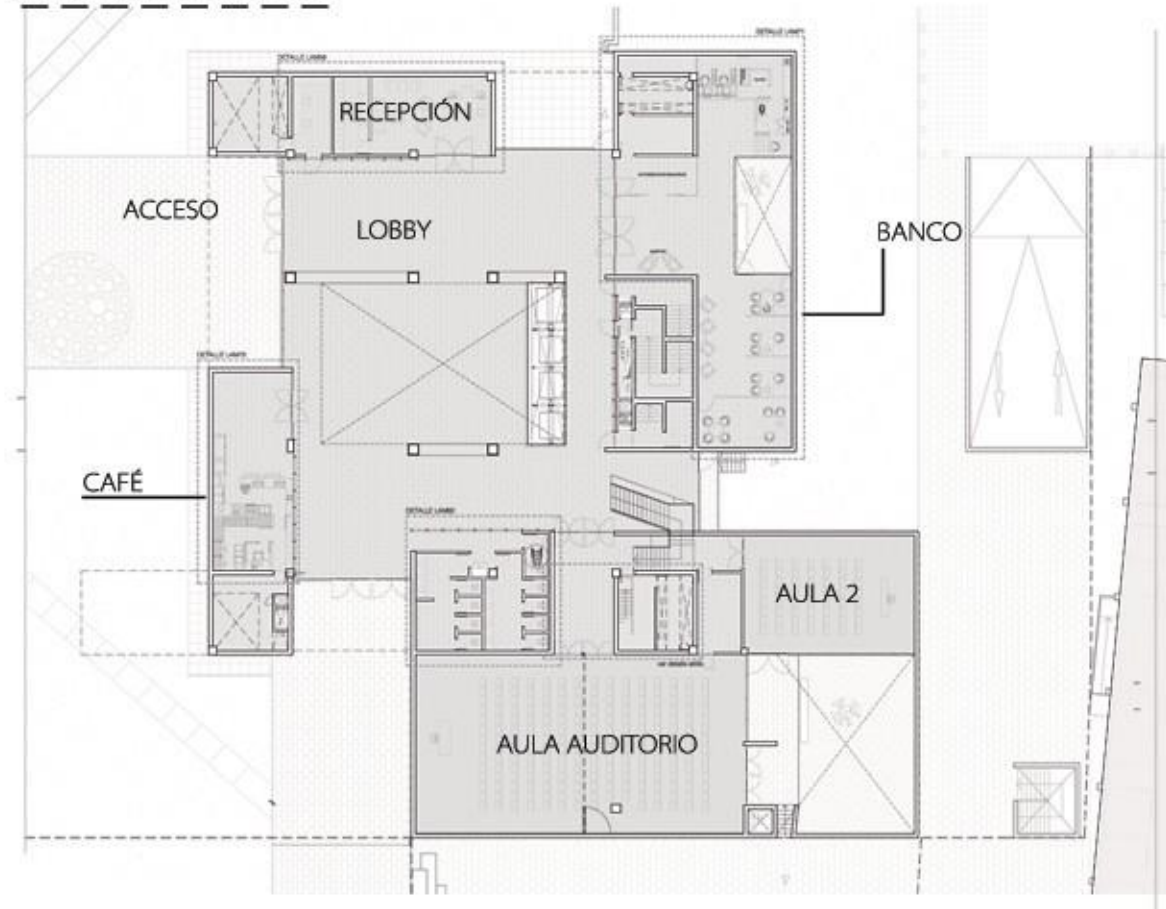
NIVEL 1

NIVEL DE FORMACIÓN

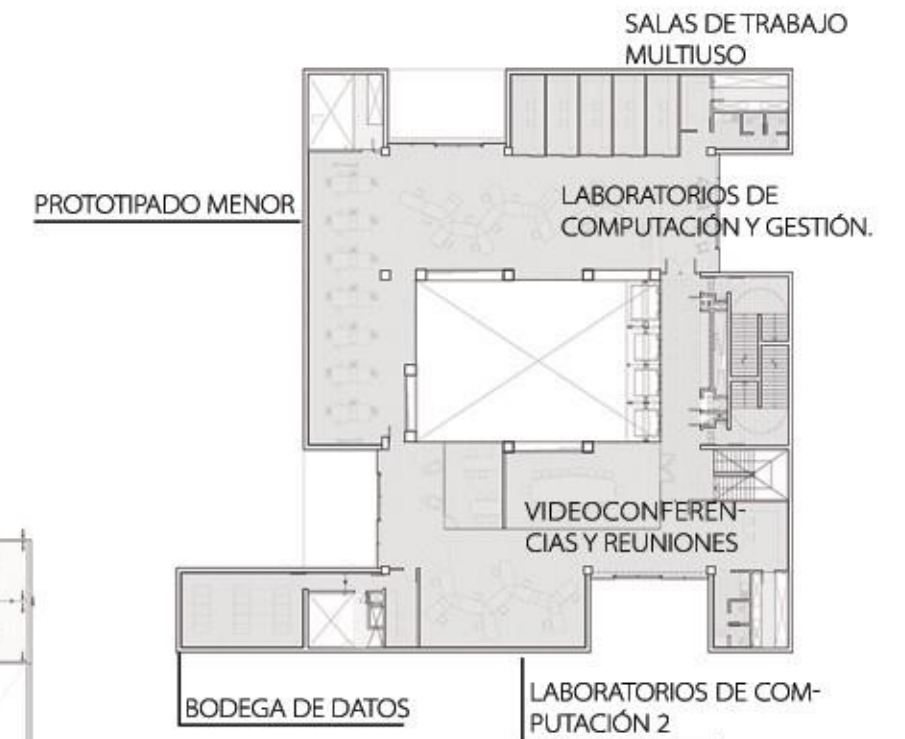
NIVEL 3

1000 M2 POR PISO APROX
10 NIVELES

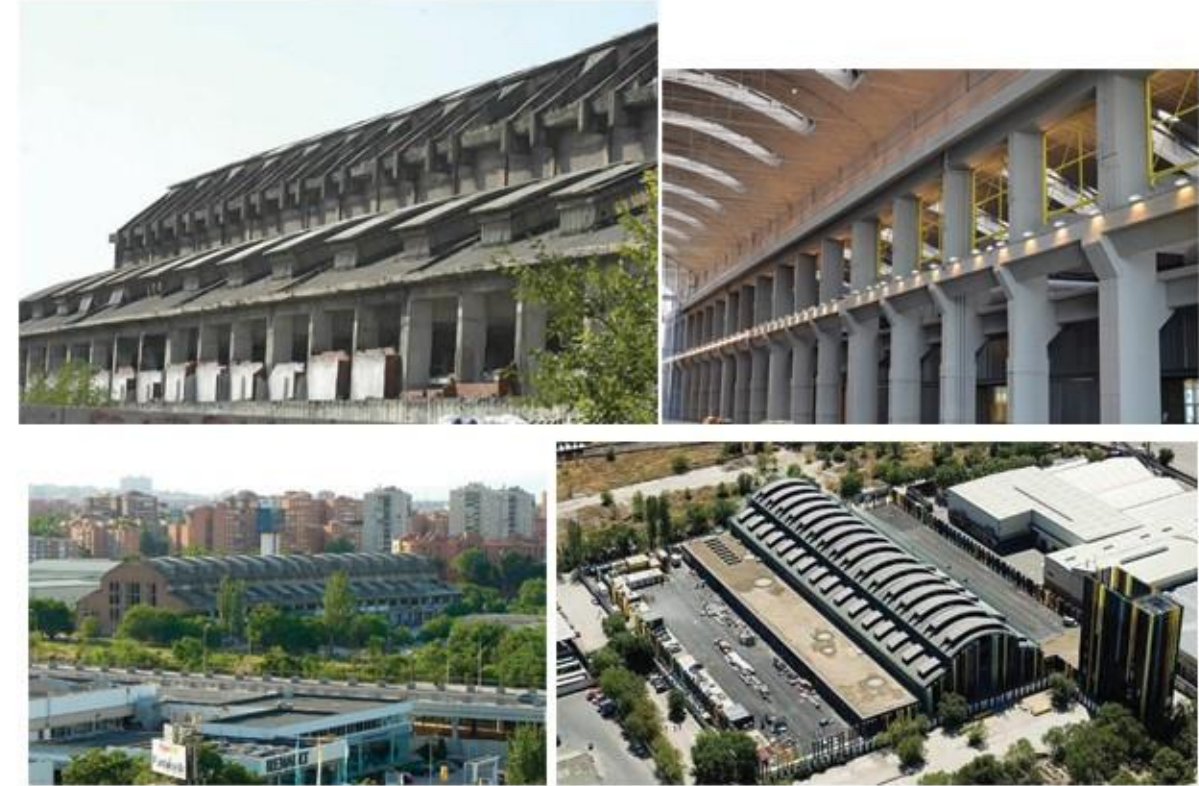
CATEDRAL DE TORROJA (MADRID, ESPAÑA)

ARQUITECTOS: JOSÉ MARÍA CHURTICHAGA Y
JOAQUÍN LIZASOÁIN.
ÁREA: 13.000 M²

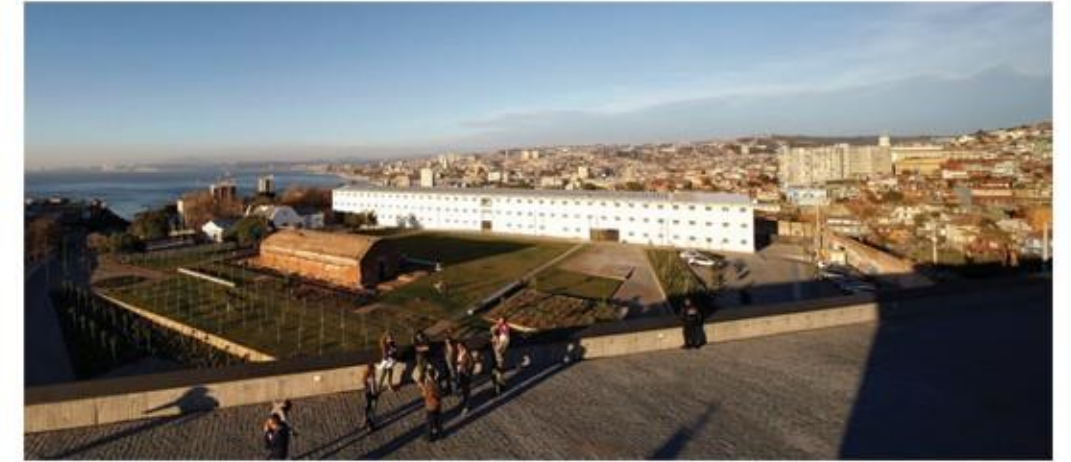
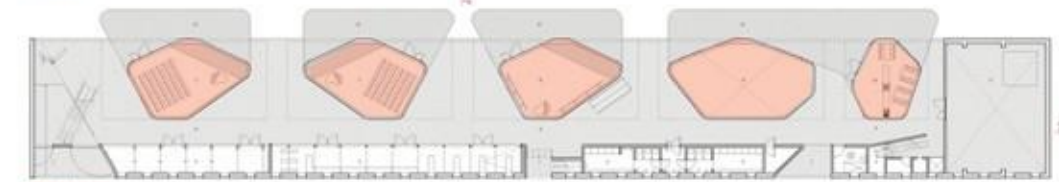
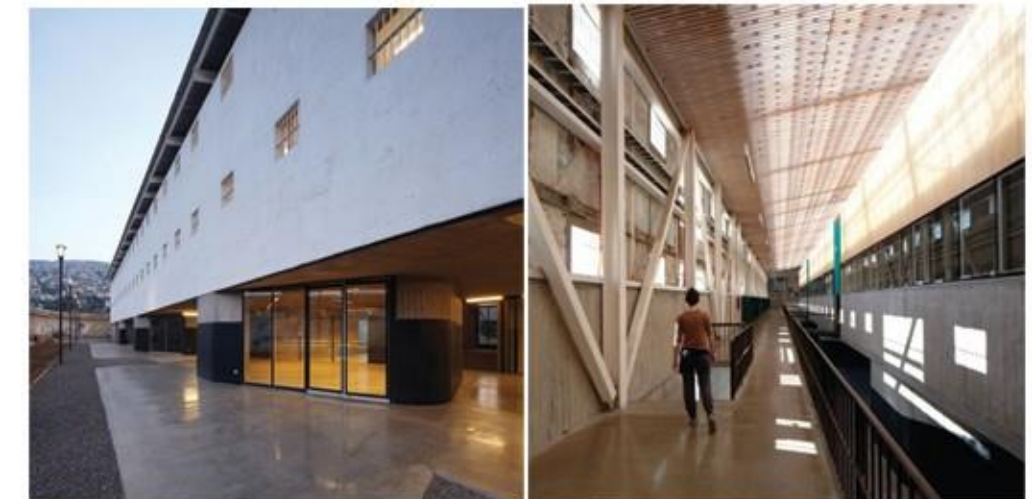
PARQUE CULTURAL VALPARAISO, EX CÁRCEL

ARQUITECTOS: JONATHAN HOLMES, MARTIN LABBÉ,
CAROLINA PORTUGUEIS, OSVALDO SPICHIGER.
ÁREA: 8.711 M2

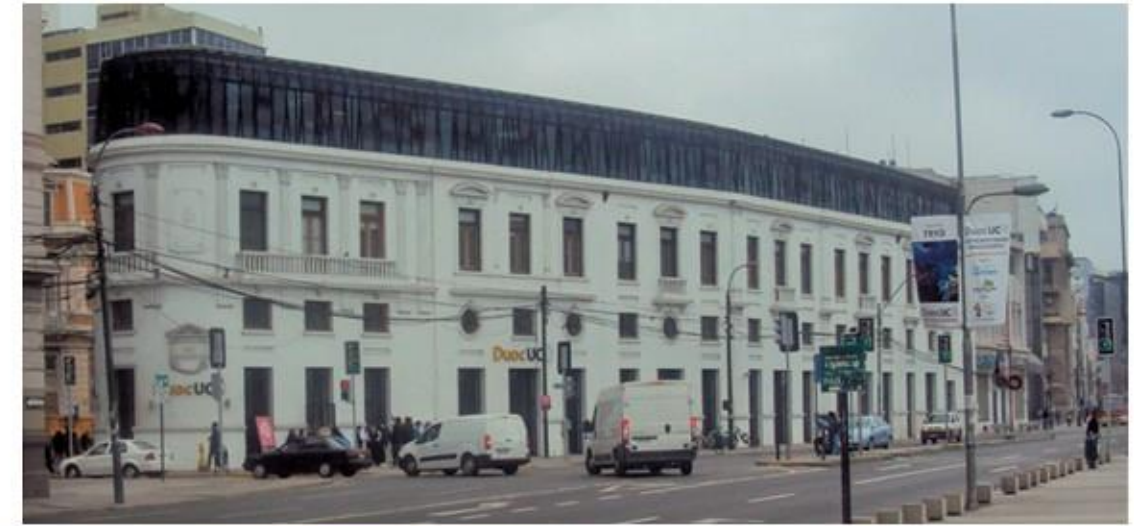
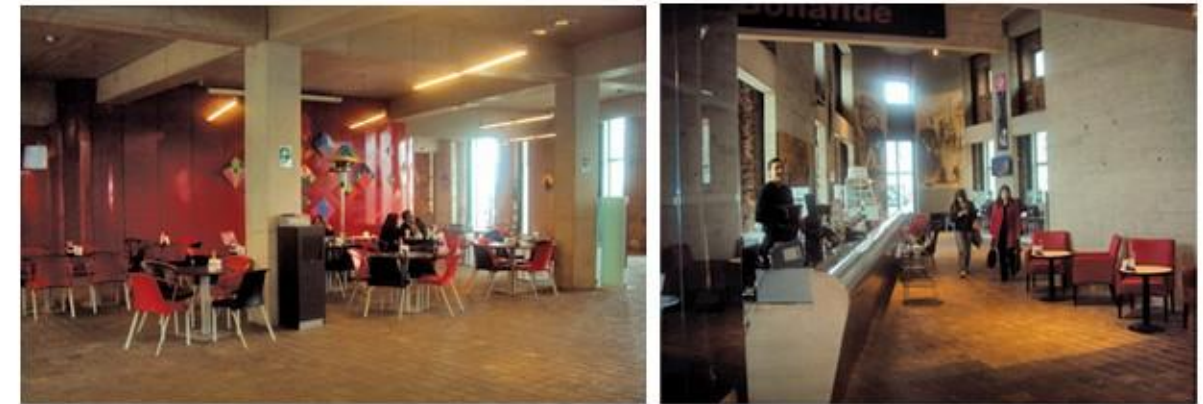
DUOC LUIS COUSIÑO (VALPARAÍSO)

ARQUITECTOS: SABBAGH ARQUITECTOS
ÁREA: 5000 M2
