# DIAGNÓSTICO DEL LUGAR

**Nombre del inmueble:** Edificio Gasco  
**Arquitecto:** Maximiliano Errázuriz  
**Programa actual del edificio:** galpones, oficinas y garage edificio, deshabitado patio, carga de combustible  
**Uso anterior:** abastecimiento de gas doméstico e industrial  
**Año de construcción:** 1896 - 1898  
**Inmueble de conservación histórica:** desde 1987

RECONVERSIÓN ARQUITECTÓNICA / TÍTULO 2012  
EDIFICIO AUTO GASCO  
Alumna Catalina Fuenzalida  
Mariana Vergara, Rodrigo Santa María

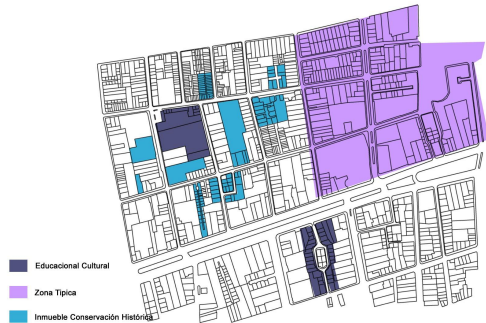
## Intención Manzana + Esquemas::

Se busca vincular el Barrio, expandiendo sus potenciales, a través de la permeabilidad e interiorización en la manzana (conservando y potenciando sus características)

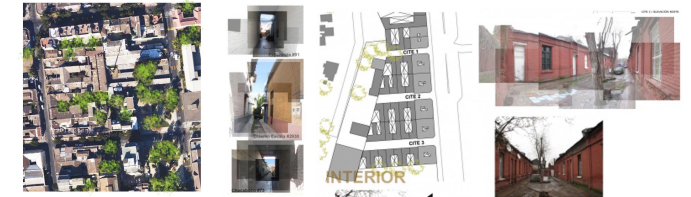
El Patio Urbano constituyó otra de las formas de apropiación del interior de la manzana.

A partir de una manzana normal, ocupada por sus bordes, se produce un gran patio interior al que se accede por un punto, y en torno al cual se dispone un conjunto de viviendas de fachada continua que son precisamente, las que conforman espacialmente el patio.

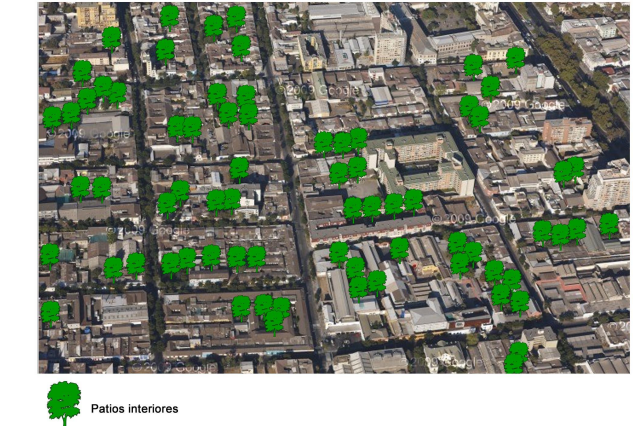
Patios interiores

Manzanas seleccionadas que tienen potencial para activar una nueva vida para el barrio.

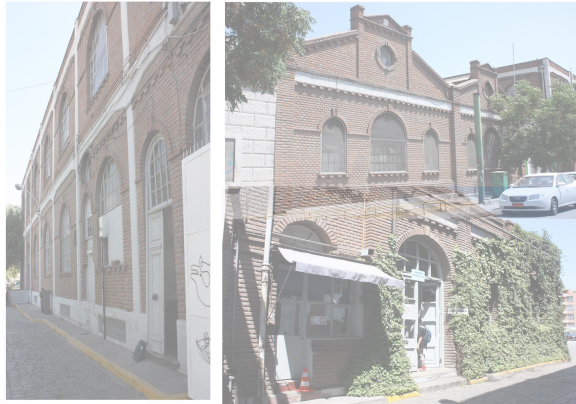
### SITUACIÓN ACTUAL DEL CASO ::

El edificio es de carácter industrial, son tres volúmenes, dos galpones y un edificio de dos pisos más subterráneo, con estilo ecléctico, pero con distintos ritmos.

Los galpones tienen distintas dimensiones y actualmente distintos usos.

El edificio, también de carácter industrial, presenta un ritmo regular de vanos que intercalan con la estructura

El interior del inmueble presenta planta libre, marcado por el ritmo de la pilarización

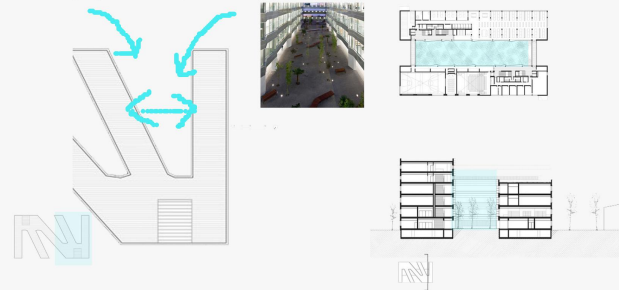
## Jardín vertical en San Vicente::

Materialidad escogida en relación al vínculo con el patio duro, y sutecología de implementación.

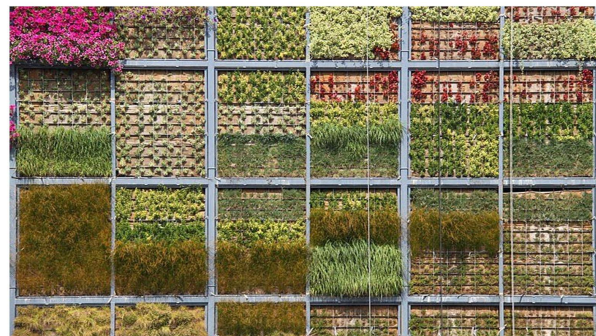
## Jardín vertical en San Vicente::

El jardín de seis pisos se sitúa en la medianera de un edificio de viviendas existente, la solución constructiva está formada por una **estructura metálica cimentada sobre el depósito de hormigón utilizado para el riego.** El sistema de plantación se ha realizado mediante contenedores cúbicos de fieltro rellenos de sustrato que están confinados entre dos rejillas metálicas, una exterior y otra interior. Los contenedores son accesibles y registrables desde varios pasillos situados en la parte posterior, desde donde se pueden reemplazar. **En la parte delantera se sitúa un andamio colgado que permite realizar las podas y reponer especies puntuales.** La composición está formada por un pixelado de distintos tipos de especies florales y herbáceas de pequeño porte en la parte alta y, hiedra y helechos en la parte baja en el patio que se forma entre el jardín y la biblioteca. El jardín vertical es el remate perfecto para el conjunto urbano que forman el nuevo ayuntamiento, el auditorio y la biblioteca dando una nueva dimensión a la plaza
