UNIVERSIDAD FINIS TERRAE

MAGÍSTER EN CONSERVACIÓN Y RESTAURACIÓN DE OBJETOS Y ENTORNO  
PATRIMONIAL

**ESTUDIO, REGISTRO Y REVISIÓN DE PROCESOS DE  
CONSERVACIÓN Y RESTAURACIÓN DE ORNAMENTOS:  
FACHADA PALACIO PEREIRA.  
ORNAMENTOS FACHADA HUÉRFANOS, ETAPA 3 – ORNAMENTOS  
FACHADA SAN MARTÍN, ETAPA 1.**

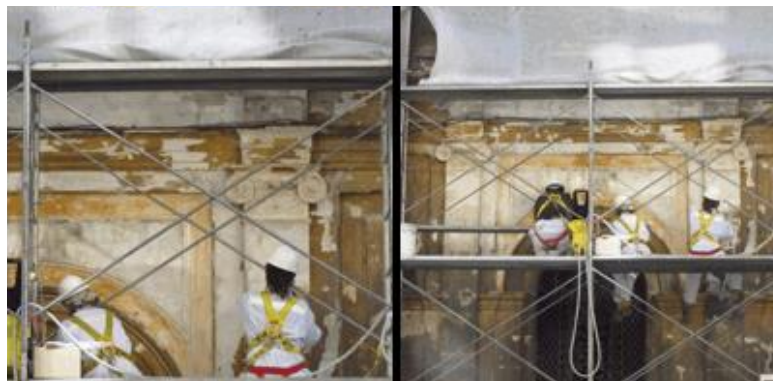
*Imagen 6: Dirección de Arquitectura, MOP. 2014. Proceso de limpieza en muro de muestra, Fachada San Martín. Fotografía. Recuperado de: (Públicas, 2014, pág. 218)*

- En el caso de los acabados de yeso, teniendo en cuenta la baja dureza del material y la estratigrafía del muro, el decapado se realizará en dos etapas: la primera desde la capa más externa hasta el estrato de yeso blanco aplicado inmediatamente sobre el acabado original. Y la segunda desde la eliminación del estrato de yeso blanco. Este trabajo en dos fases permitirá ajustar la acción mecánica del bisturí a las necesidades del soporte. El trabajo de la segunda etapa se ejecutará con máxima prolijidad y no se aceptará daños en el acabado original producto de este. Se reblandecerán las capas a eliminar mediante humedad aplicada con rociador.

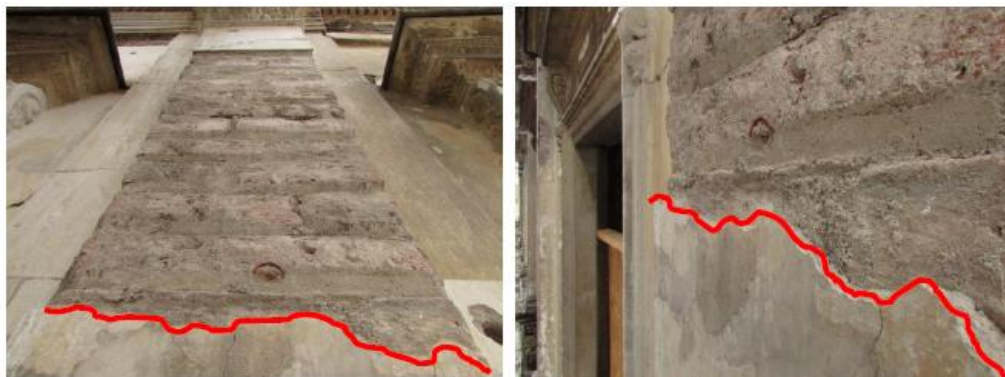
*Imagen 7: Dirección de Arquitectura, MOP. 2014. Ejemplo de retiro de estuco, Fachada San Martín. Fotografía. Recuperado de: (Públicas, 2014, pág. 220)*

- El material se eliminará siguiendo la línea que separe la zona soplada de la que se encuentra correctamente anclada al ladrillo. Las zonas ha resanar (y posteriormente aplicar nuevos morteros), no tendrán necesariamente formas geométricas perfectas, ni se guiarán por los despieces geométricos de la fachada. La forma más común será de lagunas.

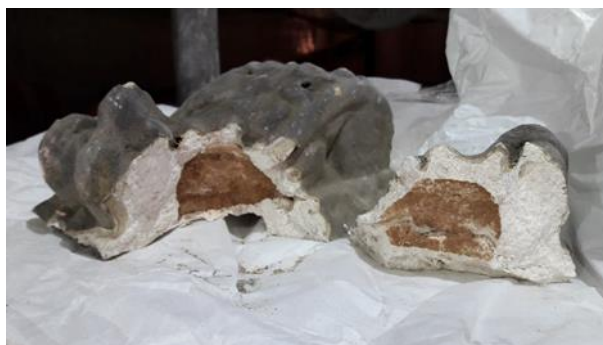
*Imagen 8: Castro, F. 2017. Modillón con presencia de ladrillo en su estructura interna. Fotografía. Archivo personal.*

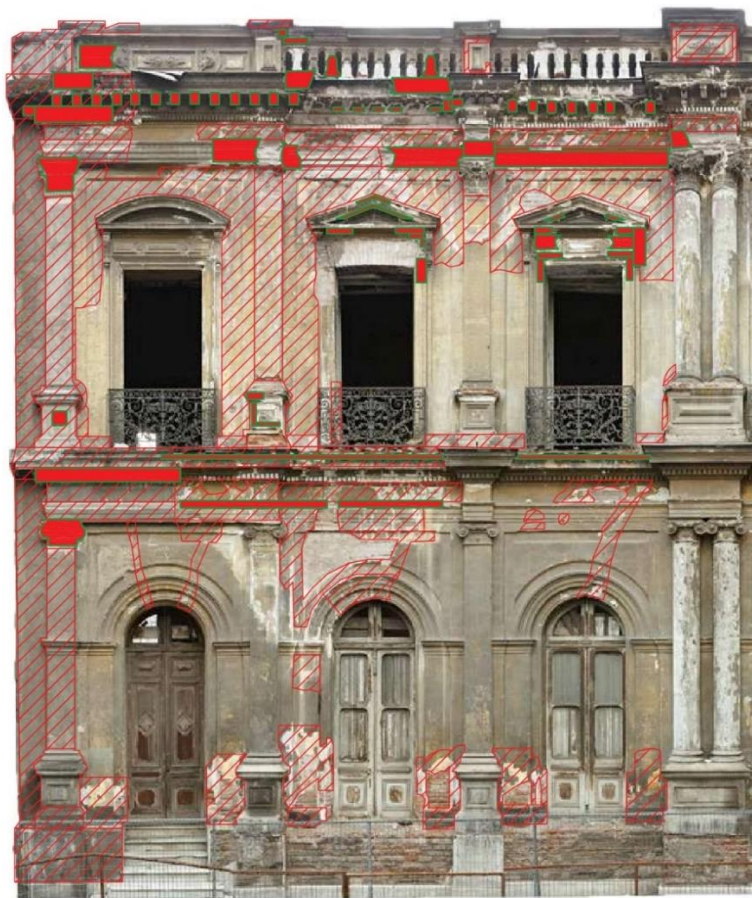
El segundo levantamiento realizado tenía por objetivo determinar las zonas donde el estuco (mortero de cal y arena) debía ser retirado, por la presencia de daños estructurales como grietas, eflorescencias o albañilería en mal estado. Otro objetivo que tenía este levantamiento era demarcar los ornamentos que presentaban riesgo de desprendimiento debido al estuco en mal estado, muchos de estos elementos ornamentales se ubican en zonas donde el estuco se encontraba desprendido o existe la presencia de daño estructural.

*Plano 6: KALAM. 2017. Levantamiento de zonas de retiro de estucos y ornamentos. Huérfanos, etapa 3. Plano. Recuperado de: Restauración Palacio Pereira y reposición edificios CMN y DIBAM .*

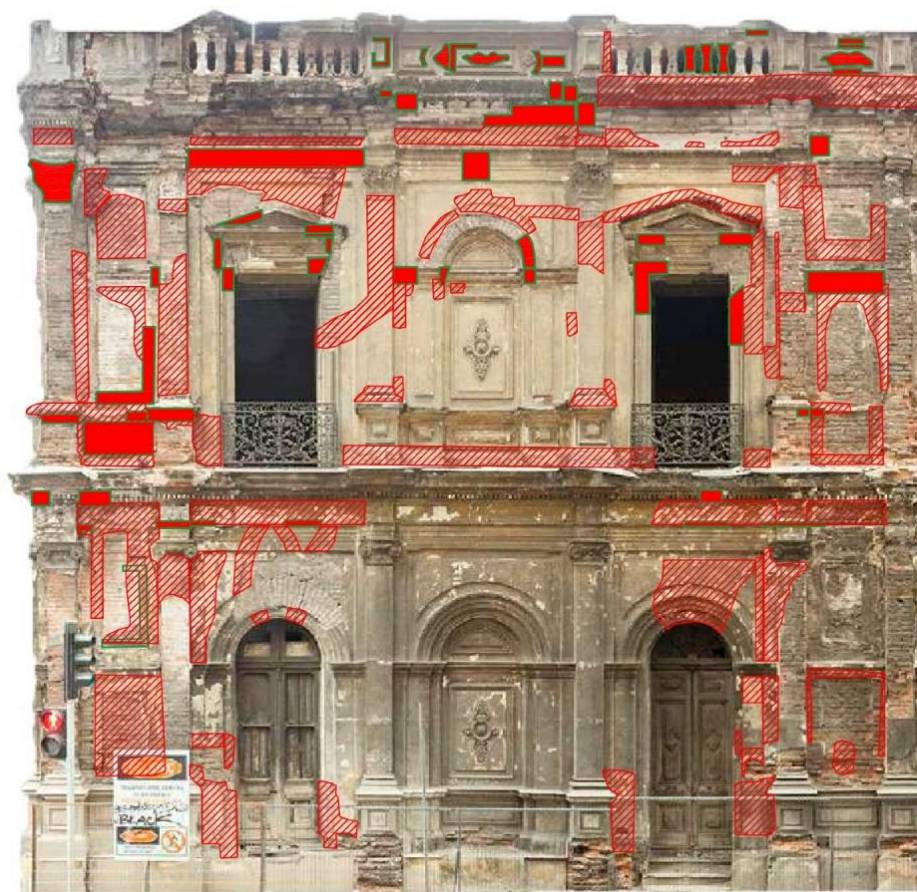
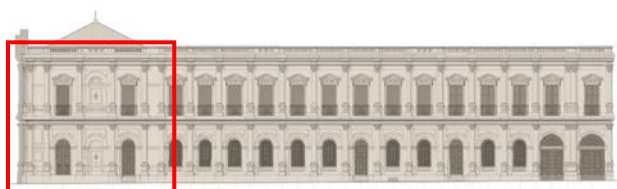
*Plano 7: KALAM, 2017. Levantamiento de zonas de retiro de estuco y ornamentos. San Martín, etapa 1. Plano. Recuperado de: Restauración Palacio Pereira y reposición edificios CMN y DIBAM.*

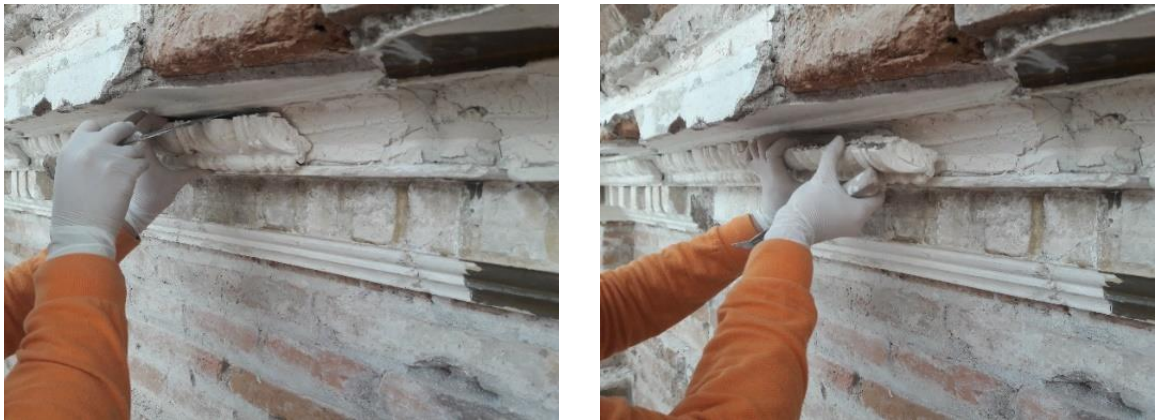
*Imagen 10: Castro, F. 2017. Desinstalación de ORE 5. Fachada Huérfanos, etapa 3. Fotografía. Archivo personal.*

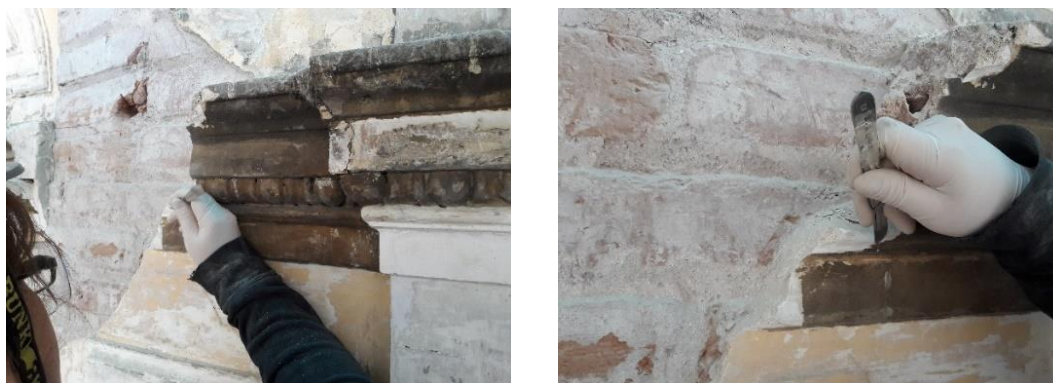
*Imagen 13: Castro, F. 2017. Limpieza mecánica con bisturí. Fachada San Martín, etapa 1. Fotografía. Archivo personal.*

El proceso se inició con la limpieza de polvo y residuos orgánicos con brocha y espátula, presentes en sectores como cornisas, dinteles, arquitrabes y capiteles<sup>41</sup>. Luego comienzo el retiro de las capas de pinturas no originales, que se realizó con bisturí mango 3 y 4 con hojas 15, 20 y 21, herramientas dentales y espátulas. También se utilizaron lijas de madera de grano 50, 100 y 120.

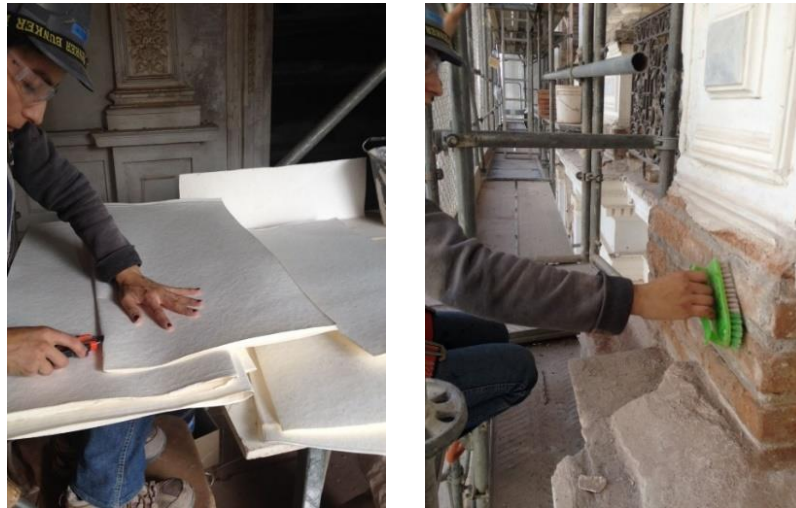
*Imagen 14: Castro, F. 2017. Proceso de desalación, corte de celulosa y limpieza de muro. Fotografías. Archivo personal.*

Para la desalación de los muros se utilizó pulpa de celulosa<sup>42</sup> en pliego, la cual fue cortado en trozos rectangulares con un tamaño adecuado para su aplicación. El muro a desalar, se limpió con brocha y escobilla para retirar las sales superficiales presentes en la albañilería.

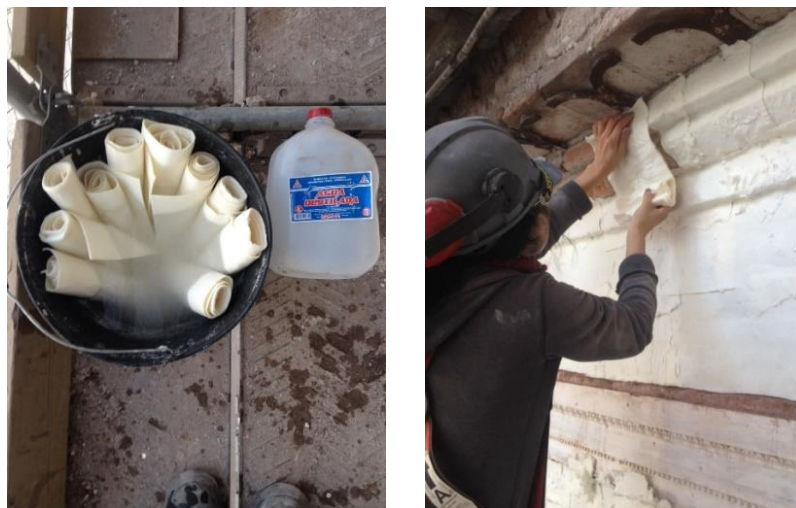
*Imagen 15: Castro, F. 2017. Proceso de desalación, celulosa remojada en agua destilada y aplicación de celulosa remojada en el muro. Fotografías. Archivo personal.*

Los rectángulos de pulpa de celulosa eran enrollados y remojados en agua destilada previamente medida (los rangos para utilizar el agua destilada eran entre 1 a 5  $\mu$ S) con un conductivímetro<sup>43</sup>.

Se aplicó la celulosa remojada en las zonas a tratar las cuales eran previamente determinadas. Estas zonas eran lugares donde se encontraba expuesta la albañilería, existía la presencia de fisuras y grietas y cañerías de agua lluvia en el interior del muro. Luego, eran enumeradas (de manera decreciente de arriba a abajo), de acuerdo con la etapa donde se encontraban. Se dejó la pulpa de celulosa 15 minutos y se retiraba. Este tiempo se fijó durante el proceso ya que las sales no seguían emergiendo durante más tiempo.

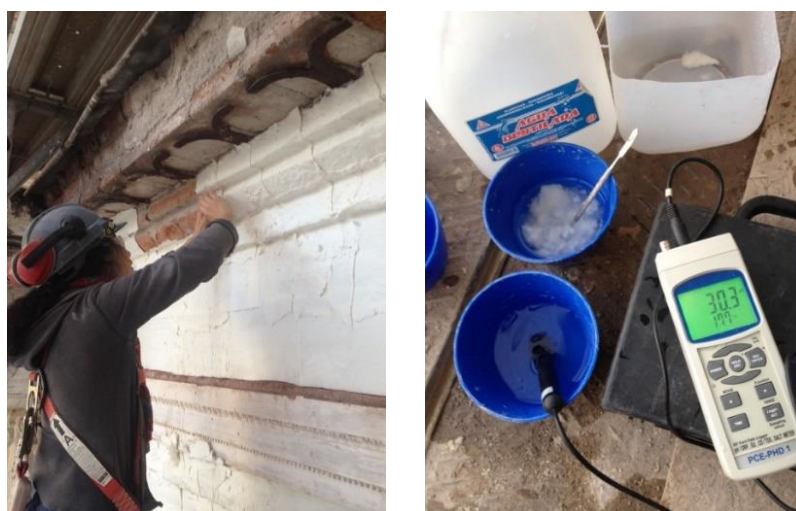
*Imagen 16: Castro, F. 2017. Proceso de desalación, aplicación de celulosa en el muro y medición de muestras. Fotografías. Archivo personal.*

De la aplicación, se extraían tres a cinco muestras de 5x5cms de distintos lugares, estas muestras eran representativas de las sales que se extraían del muro. Se ponían en un recipiente con agua destilada en proporción 1 a 1 (5 gramos de pulpa de celulosa y 5 ml de agua destilada). La muestra se revolvía hasta que la pulpa se disgregara en el agua destilada y se medía la cantidad de sal presente. Se registraba el valor que se obtiene y luego se retiraba la pulpa de celulosa restante de la zona tratada. Las zonas se cerraban cuando los parámetros llegaban a 30  $\mu$ S o menos.

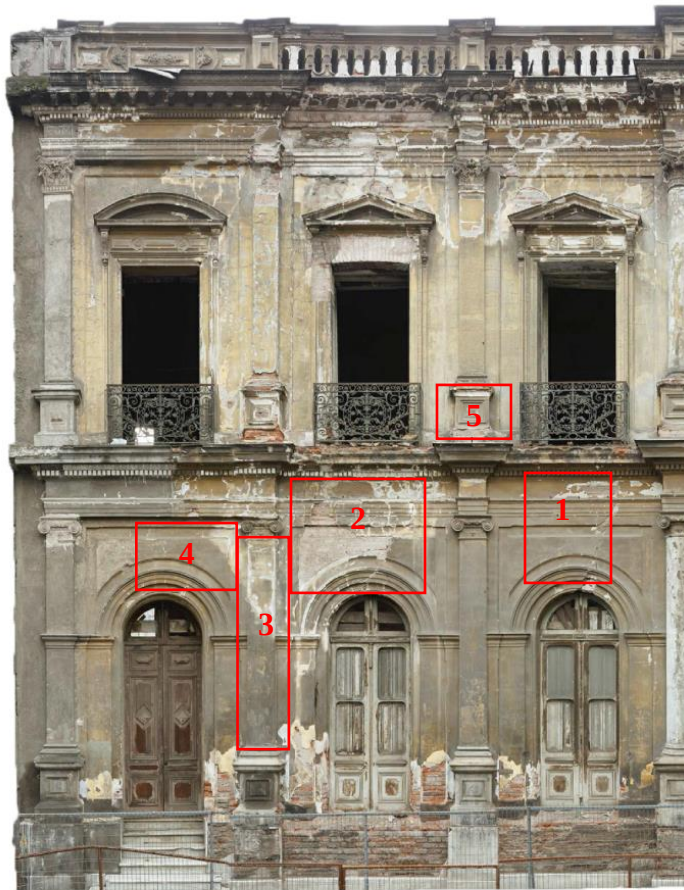
*Plano 12: KALAM. 2017. Plano de desalación. Fachada Huérfanos, etapa 3. Plano. Recuperado de: Restauración Palacio Pereira y reposición edificios CMN y DIBAM.*

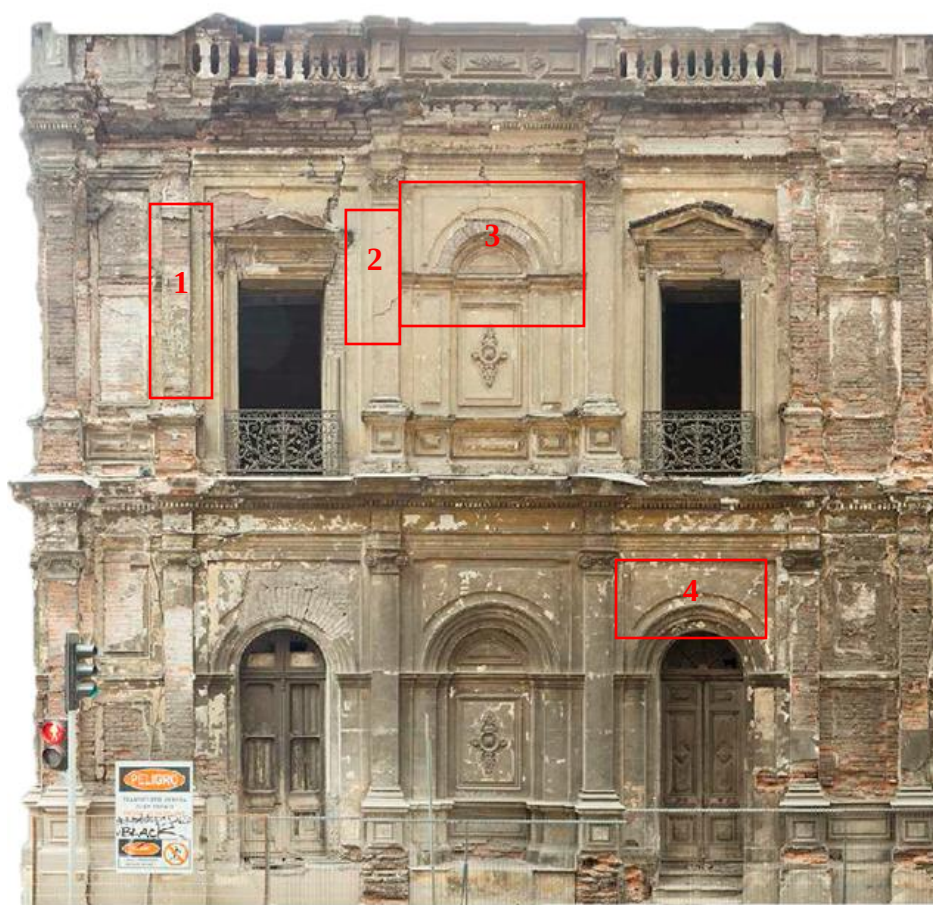
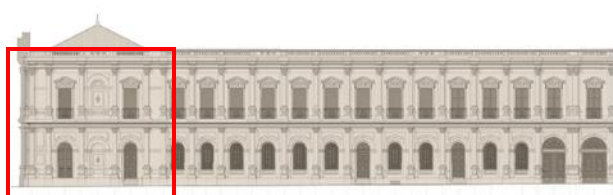
*Plano 13: KALAM. 2017. Plano de desalación. Fachada San Martín, etapa 1. Plano. Recuperado de: Restauración Palacio Pereira y reposición edificios CMN y DIBAM.*

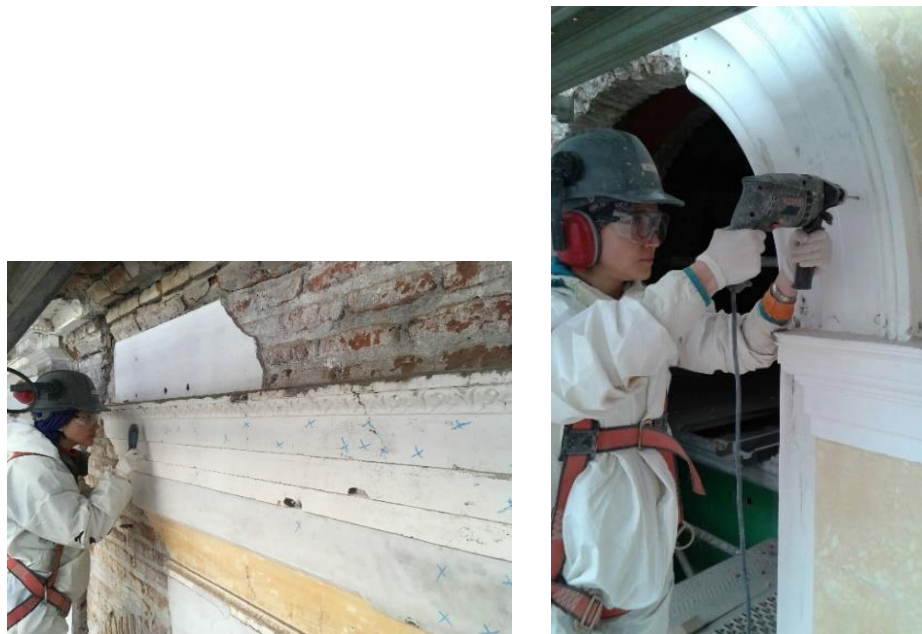
La consolidación se inició con la detección de zonas sopladas de manera manual y organoléptica. Los lugares soplados más críticos eran marcados con una x para la posterior inyección. Las zonas más críticas con riesgo de desprendimiento eran grietas, basamentos,

pilastras y la zona comprendida del ORE 2 en la etapa de San Martín. Luego que la etapa estaba completamente señalada, se procedía a taladrar los lugares señalados con broca de 6mm, finalizando con la aspiración de los orificios.

*Imagen 17: KALAM. 2017. Proceso de consolidación. Detección de zonas sopladas e inicio del proceso de inyección. Fotografía. Recuperado de: Restauración Palacio Pereira y reposición edificios CMN y DIBAM.*

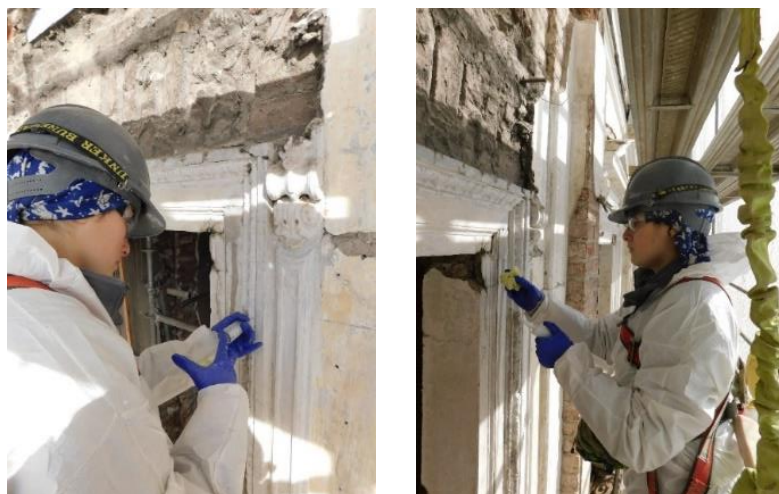
Se detectó que el Acril33 con agua destilada manchaba los yesos, por lo cual, en cada inyección de solución se tenía que limpiar.

*Imagen 18: KALAM. 2017. Proceso de consolidación, inyección de solución de Acril33 más agua destilada. Fotografía. Recuperado de: Restauración Palacio Pereira y reposición edificios CMN y DIBAM.*

La primera inyección se preparaba de la siguiente manera: mezclas de 50% Acril33 más 50% de agua destilada, se aplicaba con jeringa hasta que la mezcla llegara al borde. Se esperaba el secado de la solución para luego aplicar un mortero de carbonato de calcio, cal hidráulica, Acril33 y agua destilada. Se aplicaba la mezcla hasta quedar bajo el nivel de la superficie. Finalmente se tenía que esperar dos días para el secado de la inyección y volver a rectificar las zonas tratadas.

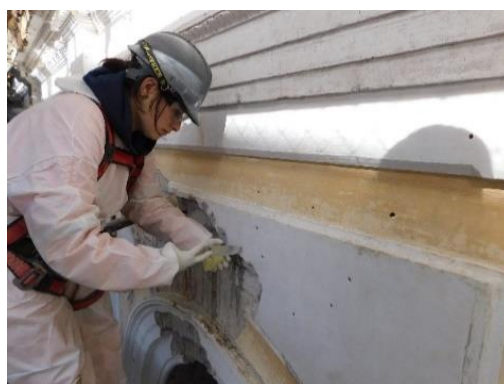
*Imagen 19: KALAM. 2017. Proceso de consolidación, inyección de solución de Acril33 más agua destilada. Fotografía. Recuperado de: Restauración Palacio Pereira y reposición edificios CMN y DIBAM.*

En los sectores donde estaba el perímetro de la laguna se aplicó esta mezcla por fuera del perímetro como se observa en la siguiente imagen.

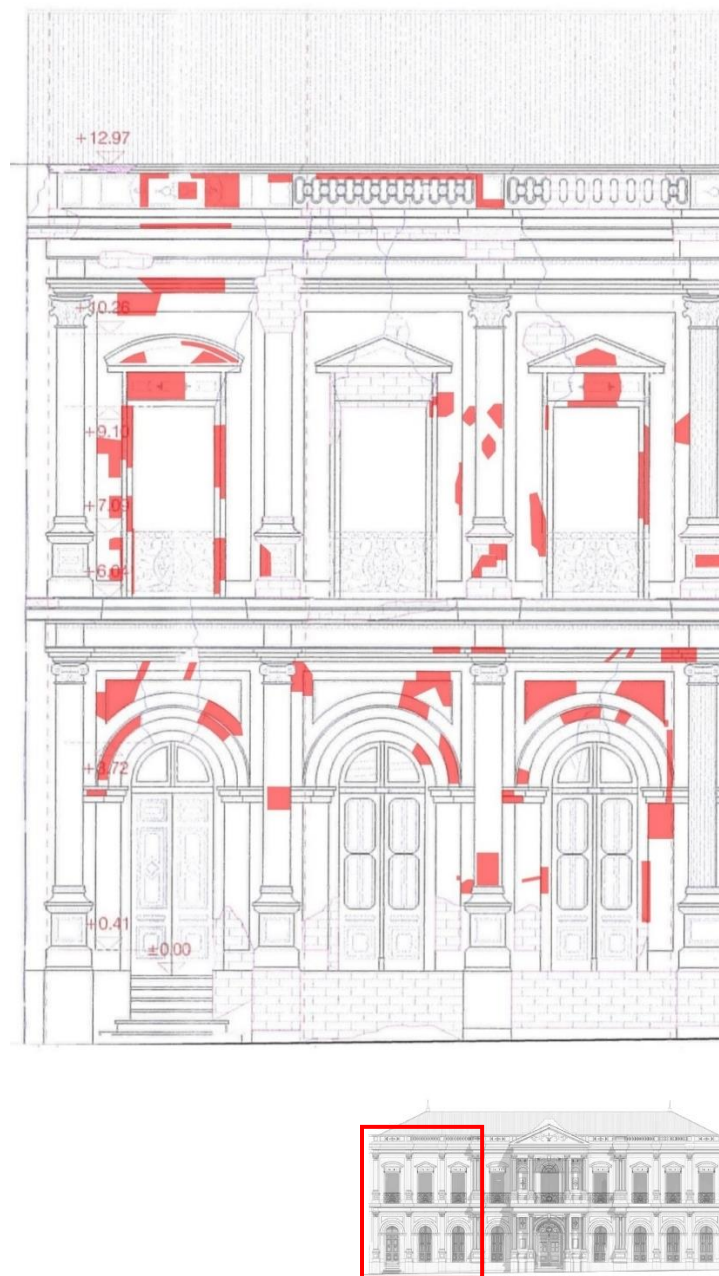
Plano 14: Castro, F. 2017. Consolidación realizada en Huérfanos, etapa 3. Plano. Archivo personal.

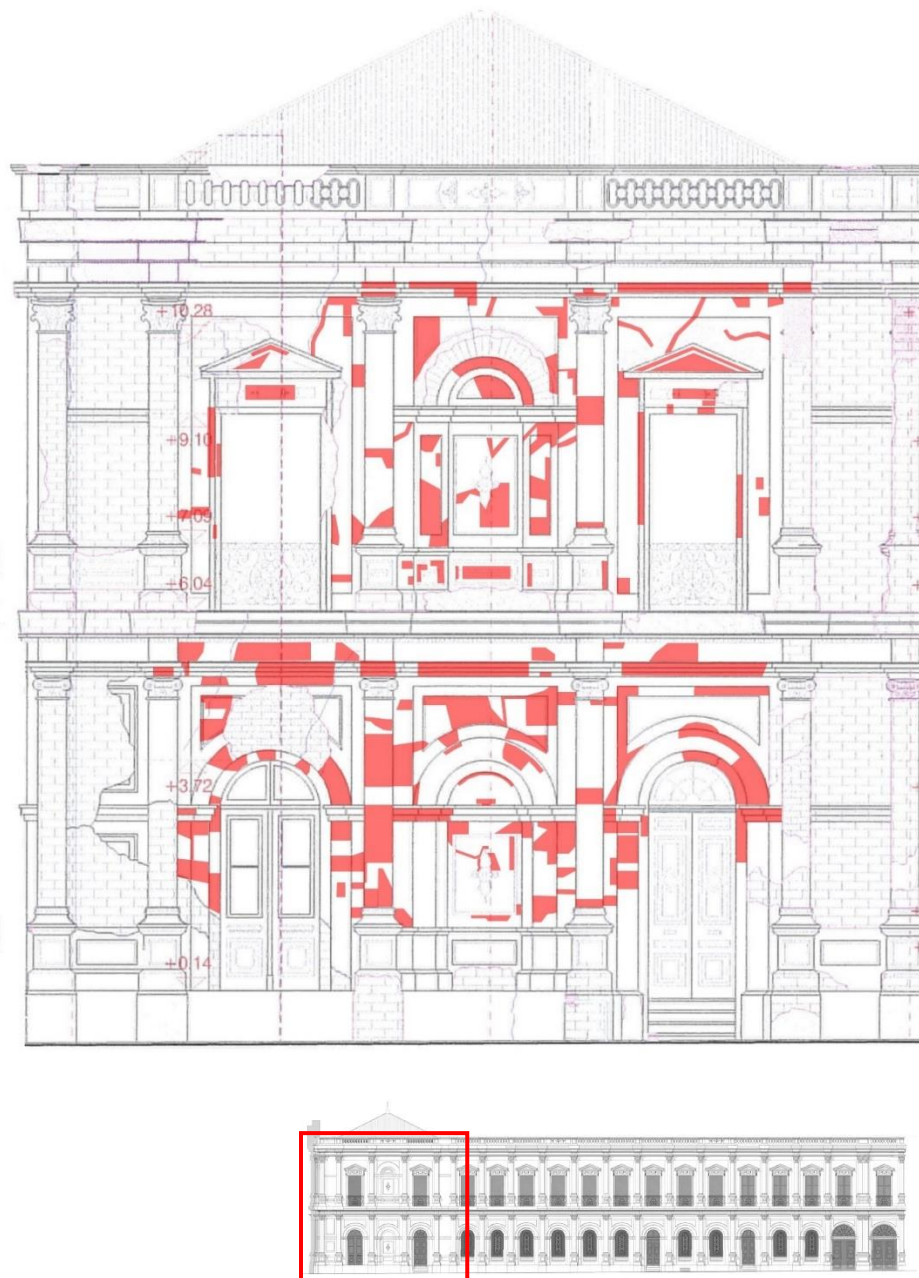
*Plano 15: Castro, F. 2017. Consolidación realizada en San Martín, etapa 1. Plano. Archivo personal.*

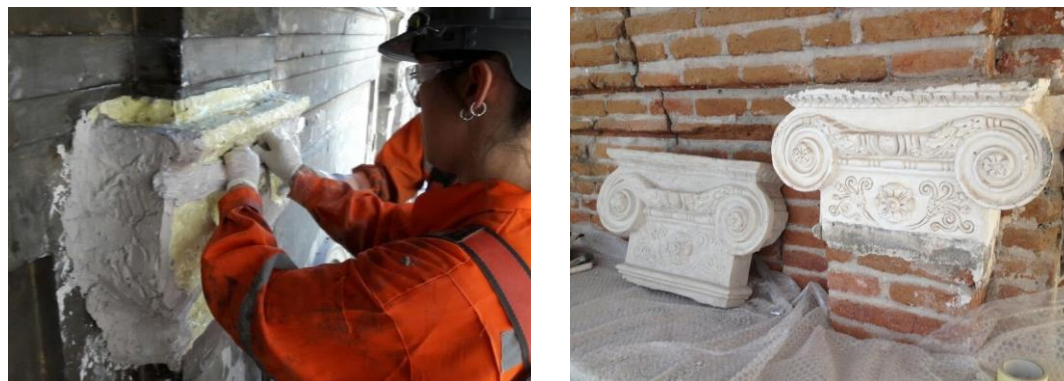
*Imagen 20: Castro, F. 2017. Proceso de molde in situ y retoque de capitel jónico ORE 3. Fotografía. Archivo personal.*

curvo corintio y ORE 14 capitel corintio). Se realizaron dos tipos de moldes para reproducir la matriz a retocar. El primero es por molde in situ<sup>44</sup> el cual no requería la desinstalación del ornamento original y el segundo era por molde en mesón<sup>45</sup> el cual se realizó con la pieza desinstalada. La reproducción que salía de este primer molde<sup>46</sup> eran retocadas superficialmente y reintegradas volumétricamente en las zonas donde presentan faltantes. Este procedimiento no debía afectar la forma original de la pieza.

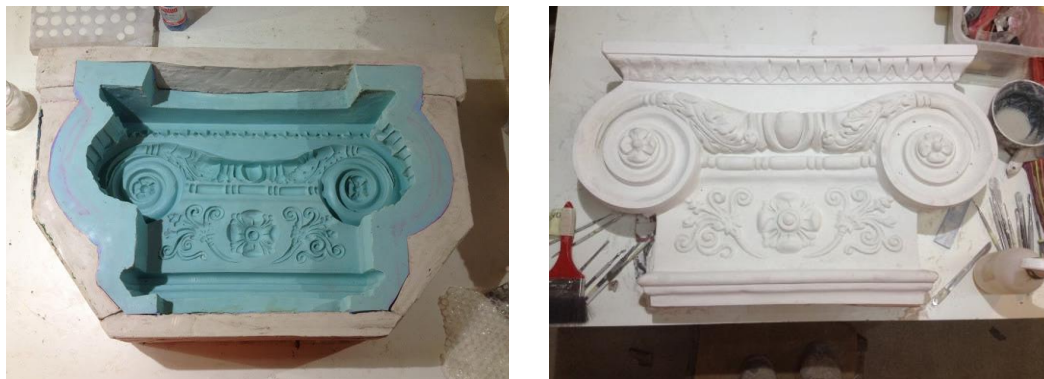
*Imagen 21: Castro, F. 2017. Molde definitivo y reproducción definitiva de capitel jónico ORE3. Fotografía. Archivo personal.*

Luego que las piezas estaban retocadas se realizaba el molde definitivo del cual salían todas las piezas necesarias para instalar. Las piezas definitivas eran realizadas con yeso piedra y estopa. Para la etapa 3 de Huérfano se realizó tres reproducciones, un capitel jónico y dos corintios. En etapa 1 de San Martín se realizaron cuatro reproducciones, un capitel jónico y tres corintios.

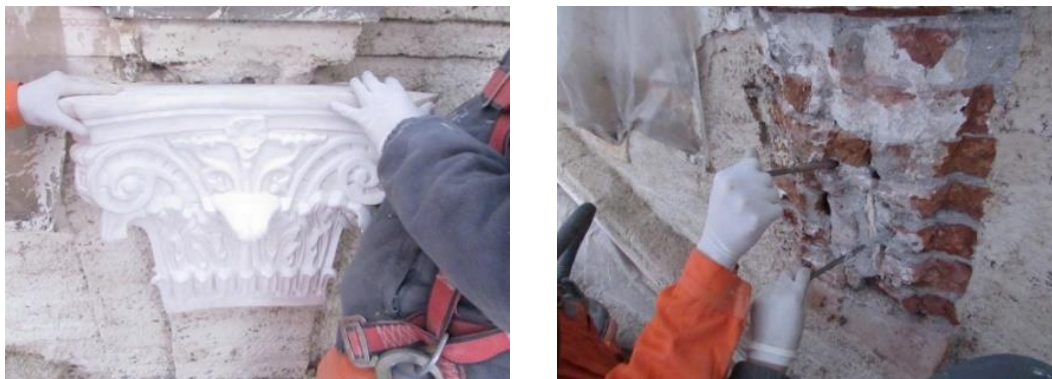
*Imagen 22: Castro, F. 2017. Proceso de instalación de capitel, fachada San Martín, etapa 1. Fotografía. Archivo personal.*

El sistema con anclaje se inició con el estudio del área donde se instalará el ornamento. Se quitó el mortero y el ladrillo que hiciera tope con la pieza. Se presentó el ornamento y se marcaron los puntos de sujeción en la pieza. Con taladro broca de 10mm se realizaron las perforaciones para los anclajes. Se aspiraron la zona y los orificios con una sonda para sacar todos los residuos de polvo presentes. Se introdujo Sikadur 31 HMG® por los orificios y se aplicó pegamento de yeso al reverso de la pieza. Se introducen las varillas de acero inoxidable. Se instalaron las cuñas para nivelar y sujetar el ornamento. Se limpiaron los residuos de Sikadur, se selló el perímetro de la pieza y se aplicó más pegamento en los casos en que la pieza no haya hecho contacto con el muro.

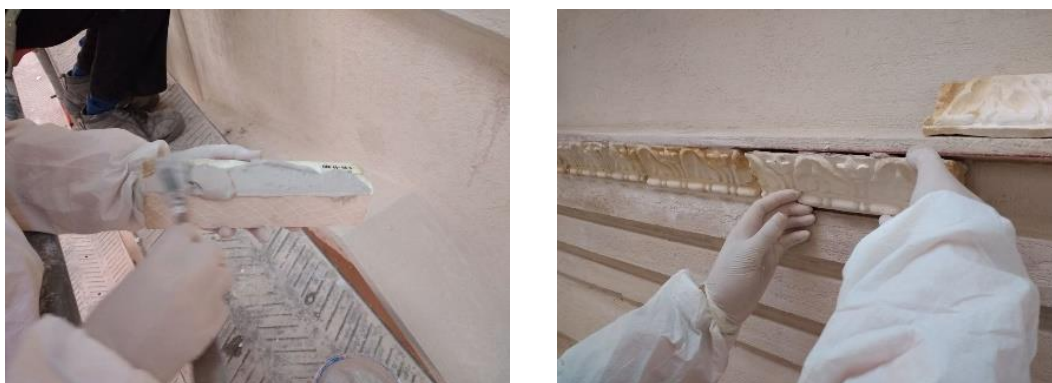
*Imagen 23: Castro, F. 2017. Proceso de instalación de ORE 15, fachada Huérfanos, etapa 3. Fotografía. Archivo personal.*

La instalación sin anclaje se realizó con pegamento para yeso<sup>47</sup>. El reverso o la zona de contacto con la superficie del muro fue intervenida realizando surcos diagonales directamente al ornamento, luego se aplica el pegamento finalizando con la instalación de la pieza al muro.

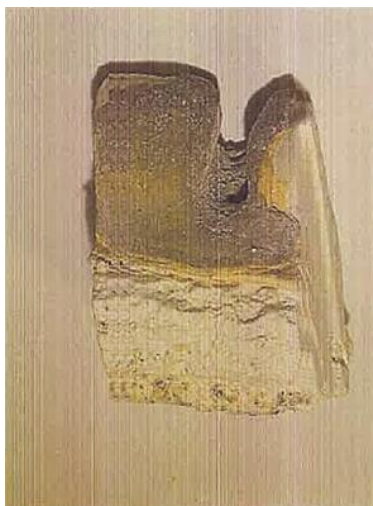
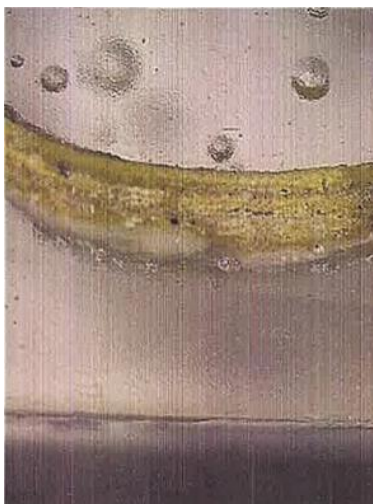
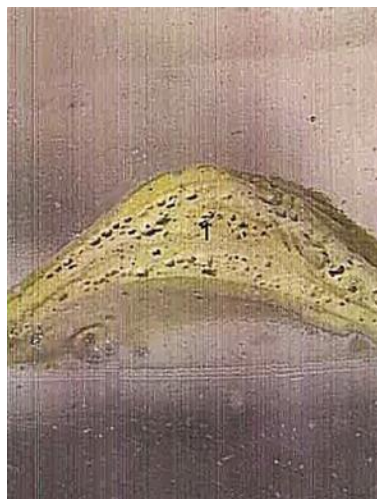
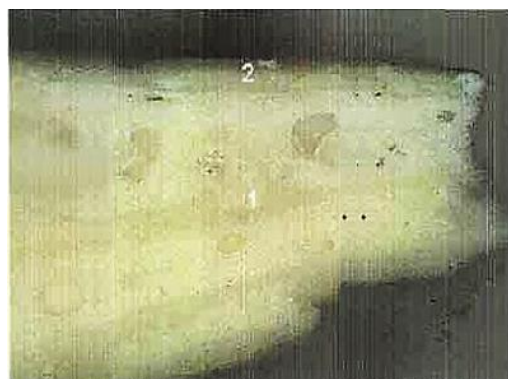
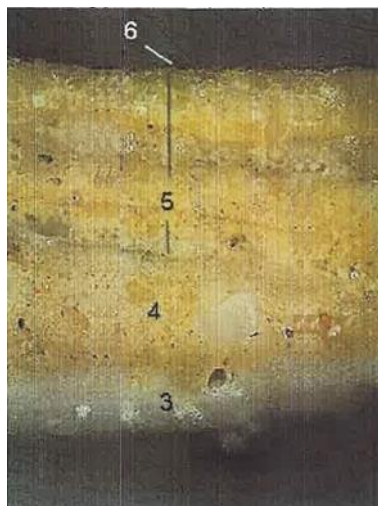
La capa 3 es otro encalado similar. La capa 4 es otra pintura a la cal amarillenta. Las capas 5 y 6 son ricas en yeso similares en apariencia a las capas finales de muestra anteriores. No se ha podido demostrar la presencia de sílice en ellas, ya que apenas se detectan compuestos de tipo silicato en los análisis individualizados por IR. Donde sí aparece es en el análisis IR de la superficie y en el análisis cromatográfico de las capas de

pintura. Llama la atención la elevada concentración de cloruro de sodio y yeso en todos los extractos superiores<sup>56</sup>.

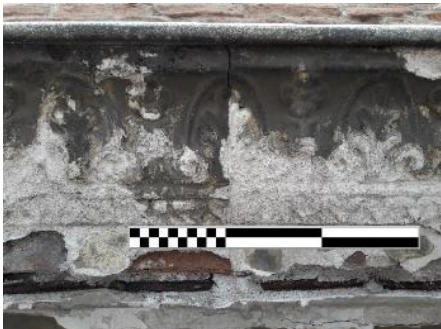
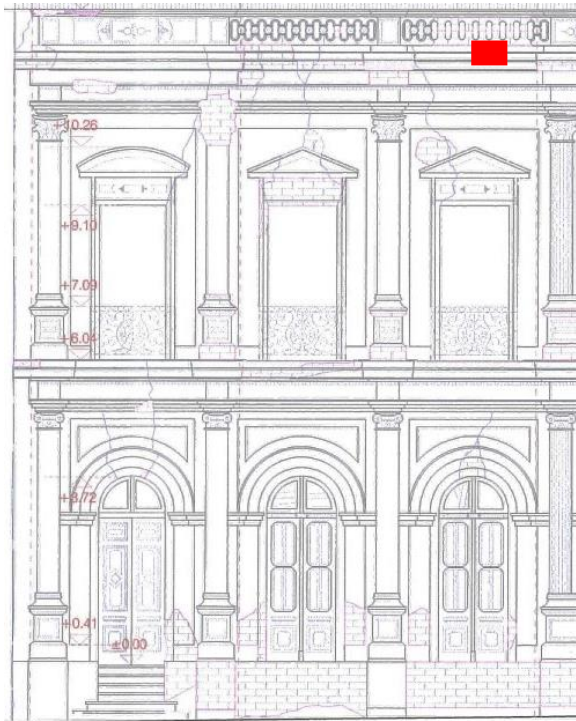
| <b>Registro</b> | Nº4. | | |

| <b>Ornamento</b> | ORE 5, Ovas y Dentículos. | | |

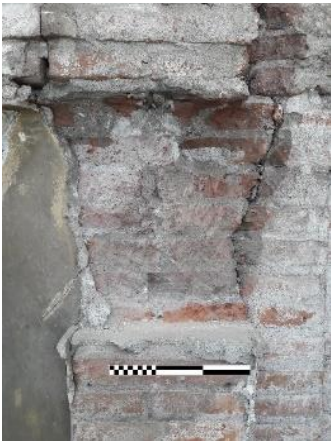
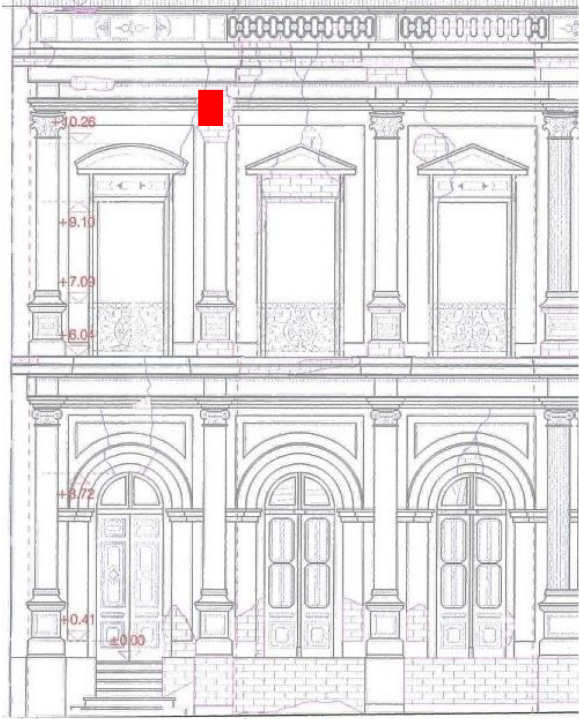
| <b>Registro</b> | N°6. | | |

| <b>Ornamento</b> | ORE 7, Moldura. | | |

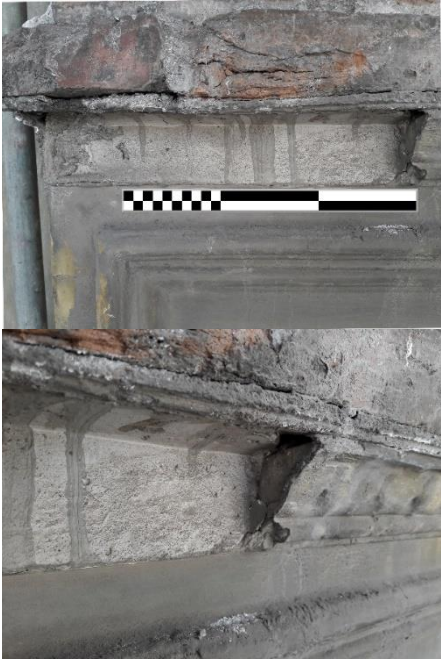
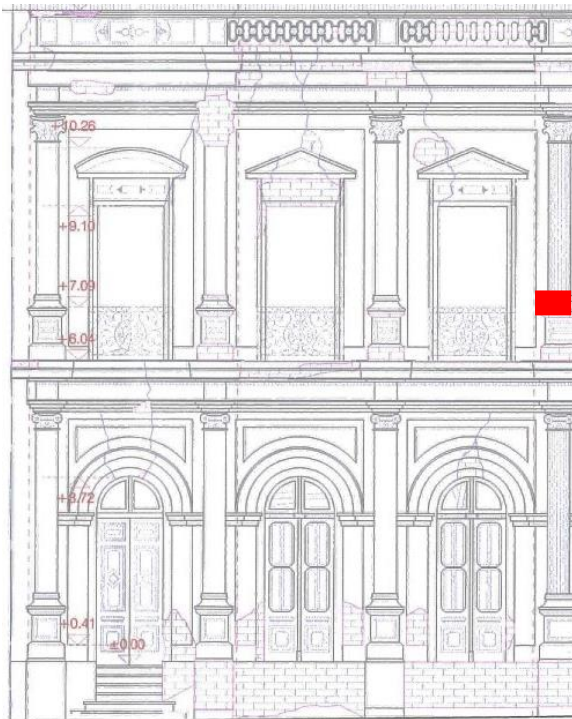
| <b>Registro</b> | N°7. | | |

| <b>Ornamento</b> | ORE 5, Ovas y Dentículos. | | |

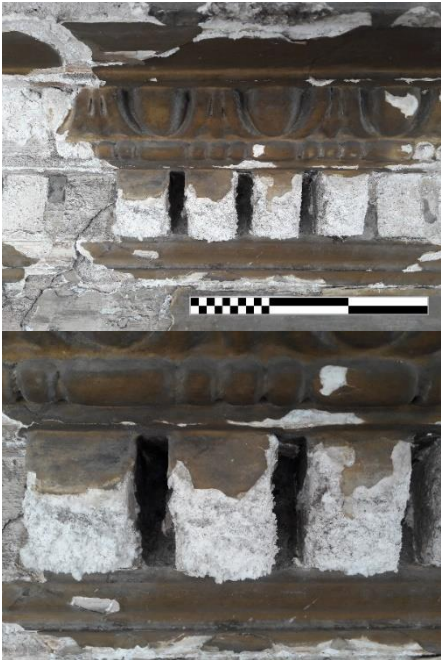
| <b>Registro</b> | N°8. | | |

| <b>Ornamento</b> | ORE 25, Moldura. | | |
| <b>Patologías observables</b> | Suciedad superficial. | Grieta. | Eflorescencias. |

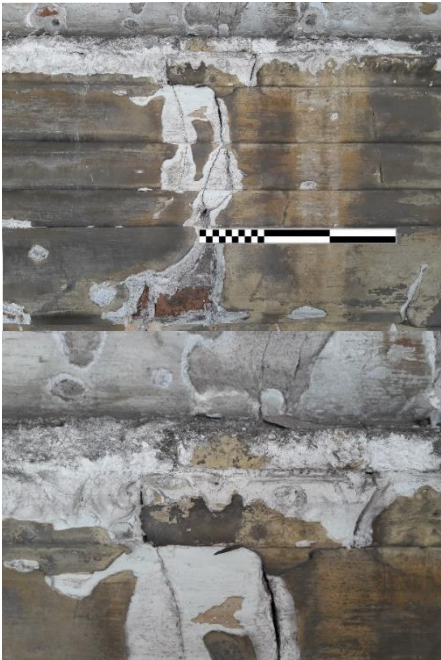
| <b>Registro</b> | Nº9. | | |

| <b>Ornamento</b> | ORE 25, Moldura. | | |
| <b>Patologías observables</b> | Suciedad superficial. | Grieta. | |

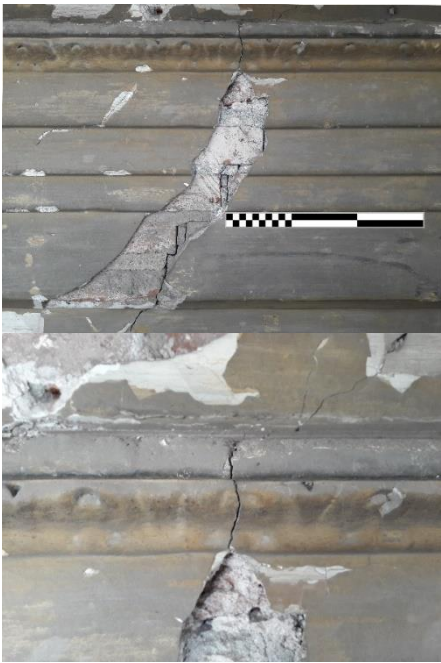
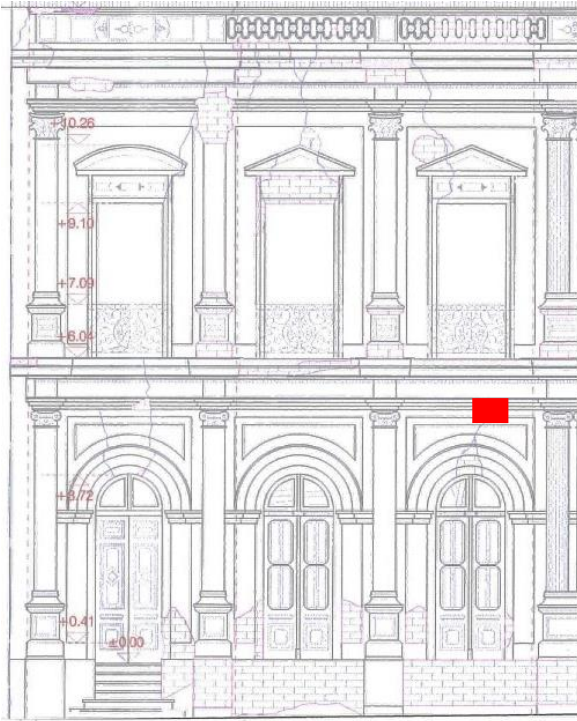
| <b>Registro</b> | N°10. | | |

| <b>Ornamento</b> | ORE 3, Capitel jónico. | | |

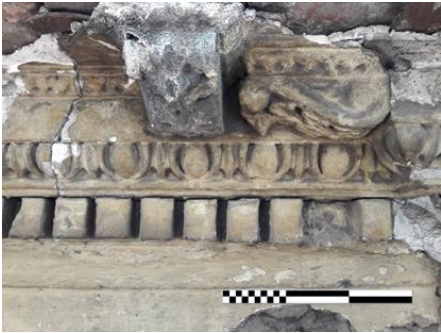
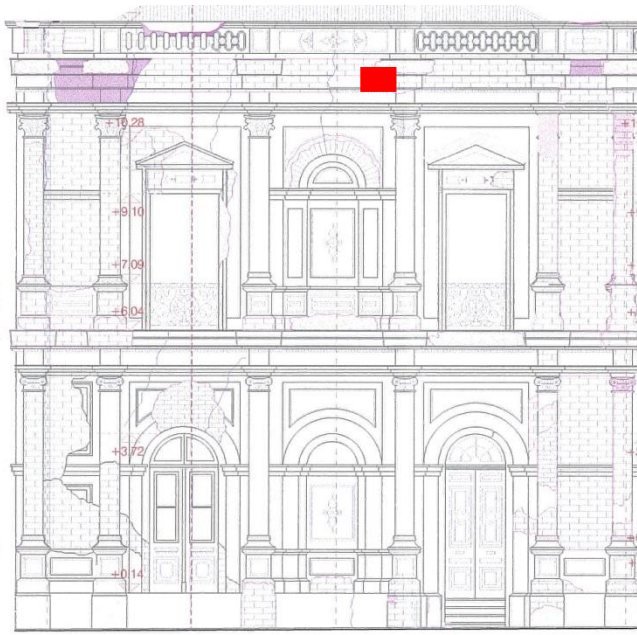
| <b>Registro</b> | N°2. | | |

| <b>Ornamento</b> | ORE 15, Moldura. ORE 15, Moldura. ORE 15, Perlas. | | |

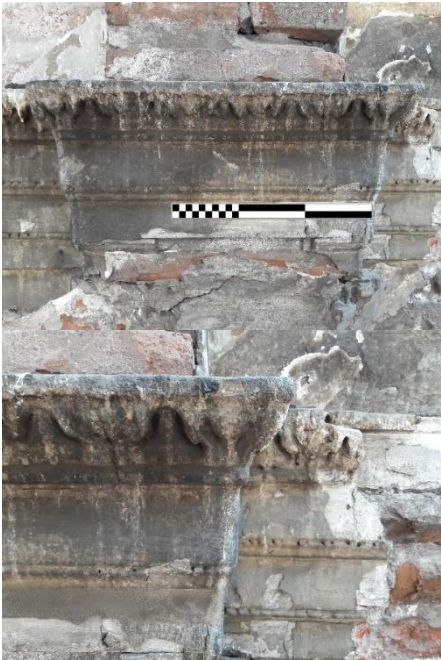
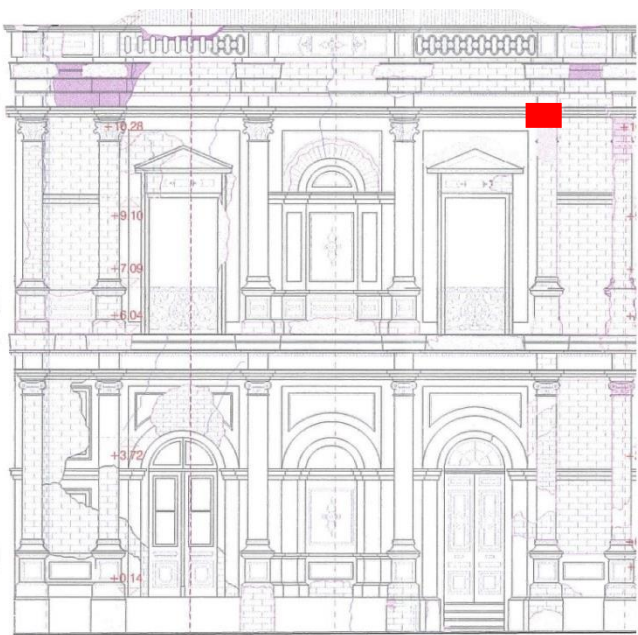
| Ornamento | ORE 15, Moldura. ORE 15, Moldura. ORE 15, Perlas. | | | |
| Patologías observables | Suciedad superficial. | Suciedad superficial. | Grieta. | Desprendimiento. |

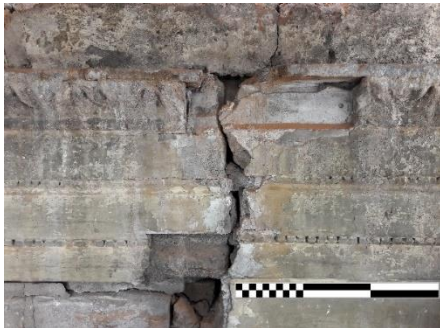
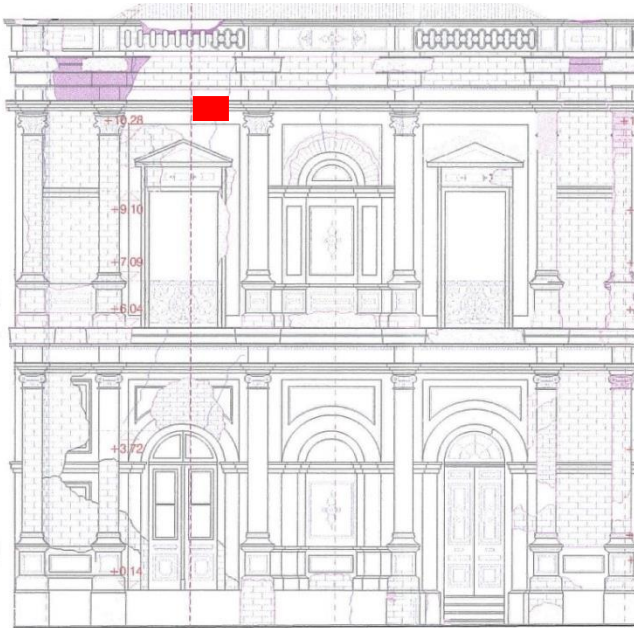
| <b>Registro</b> | N°4 | | |

| <b>Ornamento</b> | ORE 15, Moldura. ORE 15, Moldura. ORE 15, Perlas. | | |
| <b>Patologías observables</b> | Suciedad superficial. | Suciedad superficial. | Grieta. |

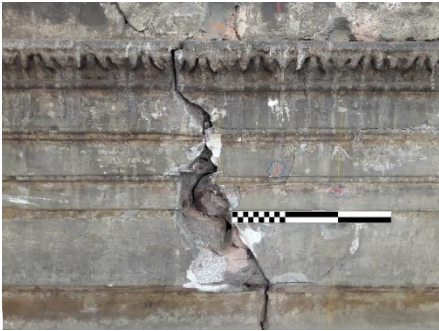
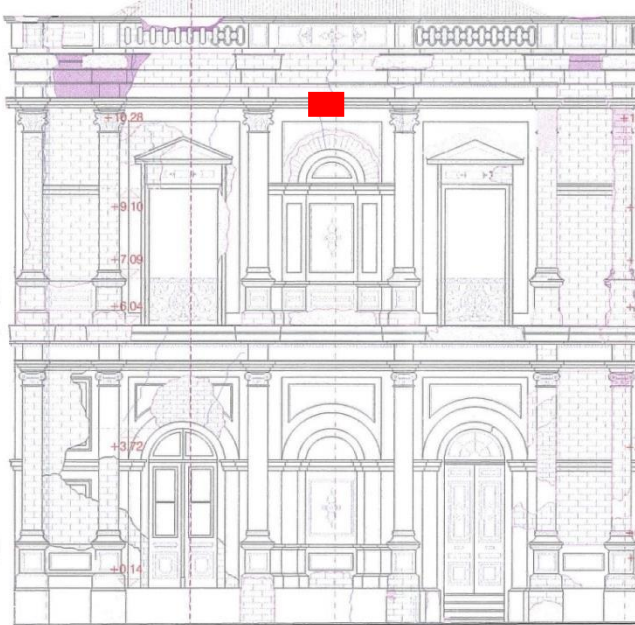
| <b>Registro</b> | N°5. | | |

| <b>Ornamento</b> | ORE 14, Capitel corintio. | | |

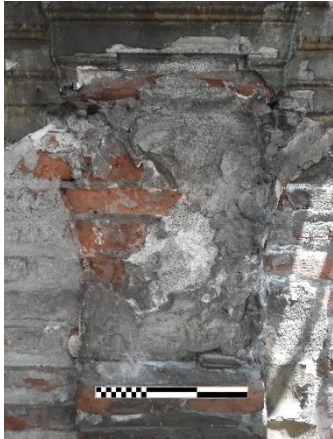
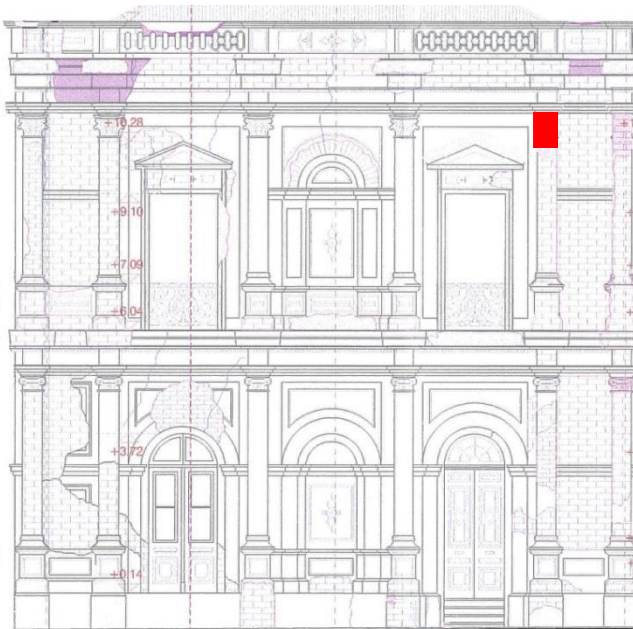
| <b>Registro</b> | N°6. | | |

| <b>Ornamento</b> | ORE 24, Moldura. ORE 12, Antefija. | | |
| <b>Causa</b> | Contaminación atmosférica. | Grieta por contracción y dilatación. | |

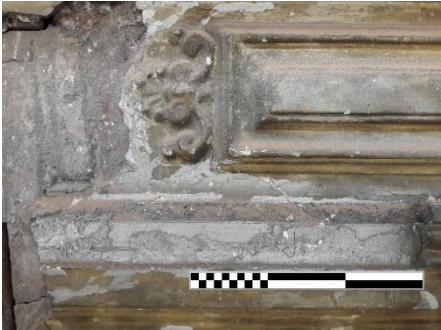
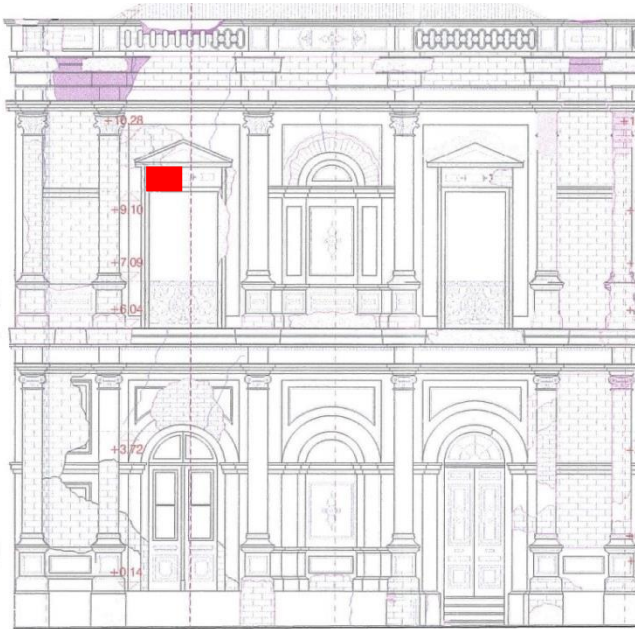
| <b>Registro</b> | N°7 | | |

| | <b>Nivel</b> | 2. | |
| | <b>Sector</b> | Tablero de ventana. | |

| <b>Ornamento</b> | Sin código, Ovas. | | |

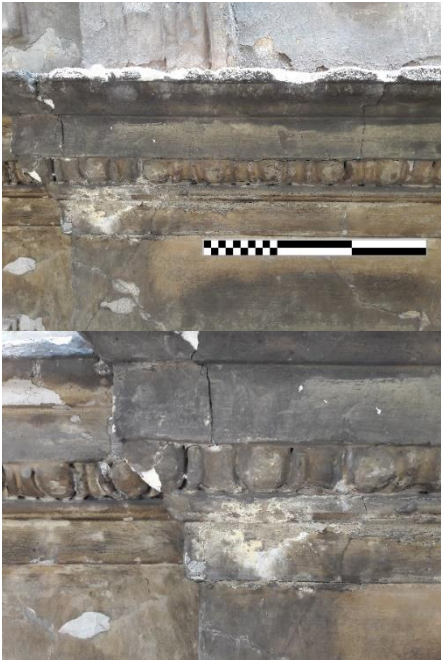
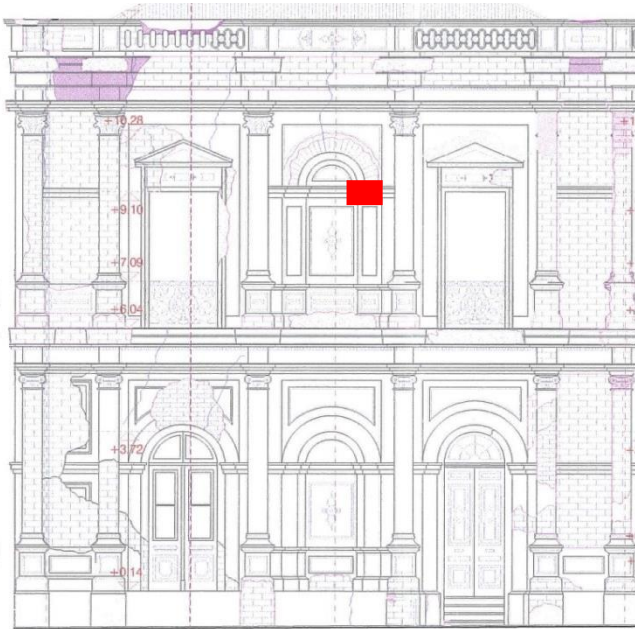
| <b>Registro</b> | N°8. | | |

| | <b>Nivel</b> | 2. | |
| | <b>Sector</b> | Imposta. | |

| <b>Ornamento</b> | ORE 7, Moldura. | | |
