UNIVERSIDAD FINIS TERRAE

MAGÍSTER EN CONSERVACIÓN Y RESTAURACIÓN DE OBJETOS Y ENTORNO  
PATRIMONIAL

**ESTUDIO, REGISTRO Y REVISIÓN DE PROCESOS DE  
CONSERVACIÓN Y RESTAURACIÓN DE ORNAMENTOS:  
FACHADA PALACIO PEREIRA.  
ORNAMENTOS FACHADA HUÉRFANOS, ETAPA 3 – ORNAMENTOS  
FACHADA SAN MARTÍN, ETAPA 1.**

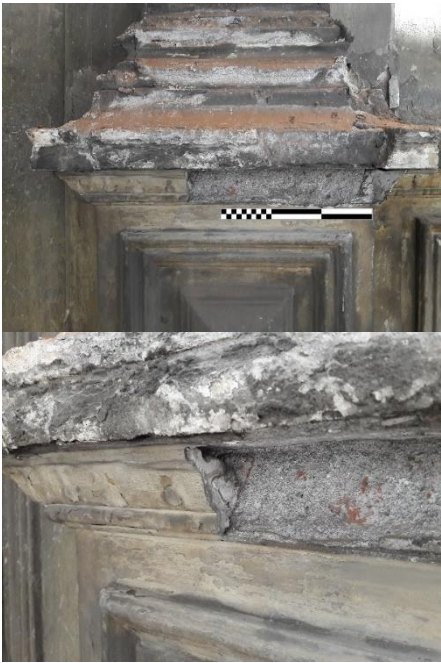
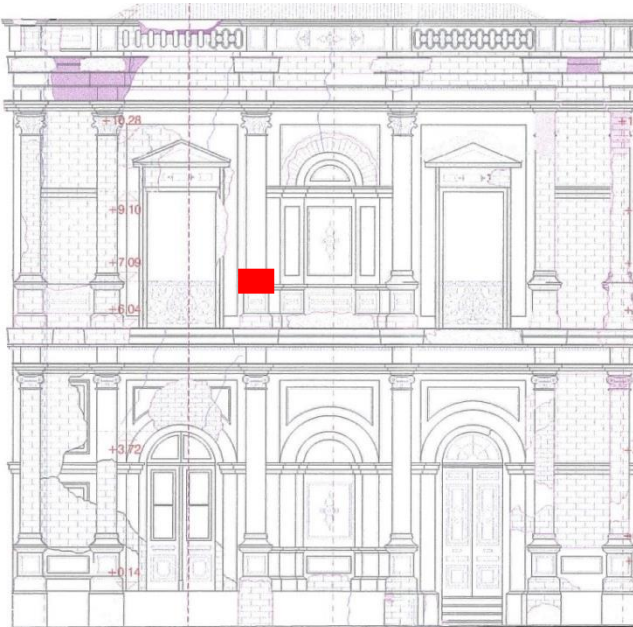
| <b>Registro</b> | N°9. | | |

| | <b>Nivel</b> | 2. | |
| | <b>Sector</b> | Cornisa de pedestal. | |

| <b>Ornamento</b> | ORE 5, Ovas y Dentículos. | | |

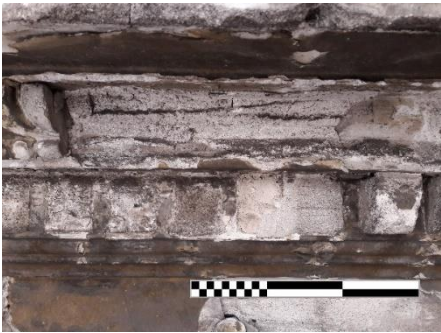
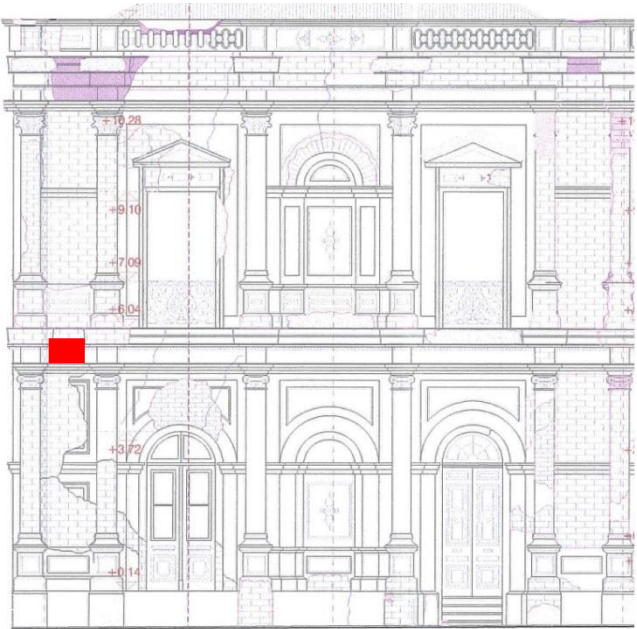
| <b>Registro</b> | N°10. | | |

| | <b>Nivel</b> | 1. | |
| | <b>Sector</b> | Cornisa. | |

| <b>Ornamento</b> | ORE 3, Capitel jónico. | | |

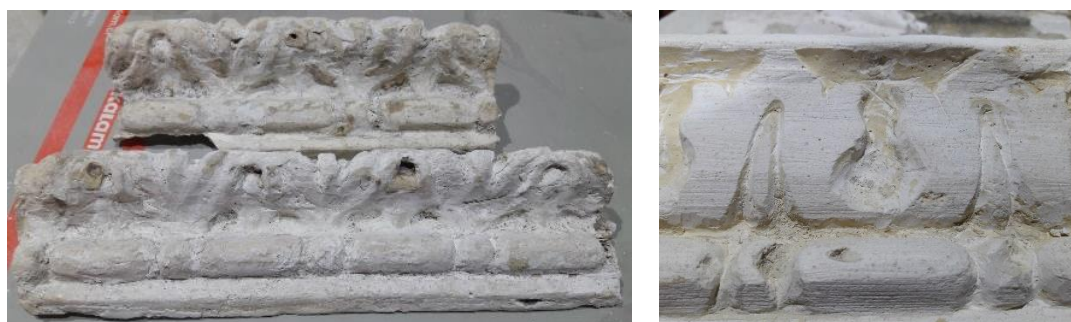
en la materia, y con un tiempo determinado por el proyecto para finalizar, muchas veces estas tareas se realizan contra reloj, un ejemplo de ello se ve en los procedimientos de limpieza mecánica. En zonas donde los ornamentos se encuentran con mayor daño por humedad y con la pintura muy adherida a ellos, el tiempo invertido en su limpieza podría ser mayor del presupuestado por el proyecto, lo que conlleva a que la utilización de otros mecanismos de limpieza que permitieron un mayor rendimiento al momento del decapado, incurriendo en un trabajo más invasivo.

*Imagen 37: Castro, F. 2017. Ornamento decapado en fachada. Fotografías. Archivo personal.*

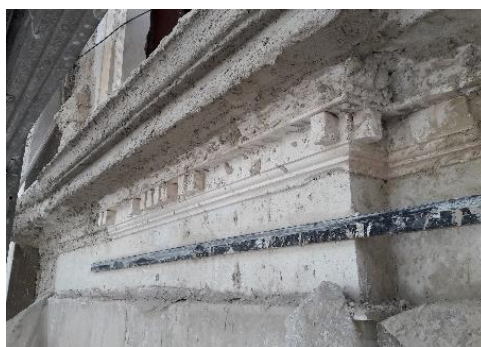
*Imagen 38: Castro, F. 2017. Estucado de cornisa y ornamentos ORE 5 decapados. Fotografías. Archivo personal.*

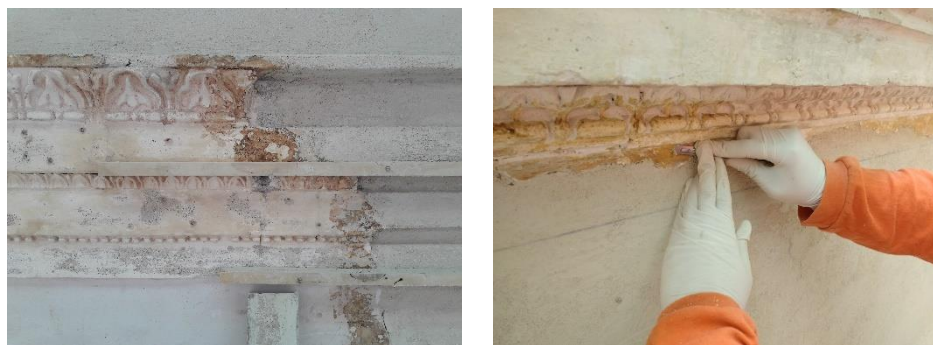
Otro punto importante que mencionar aquí es la realización de procedimientos que no estaban estipulados dentro de las especificaciones técnicas, un claro ejemplo de esto fue la protección perimetral en las lagunas de estuco donde se aplicó látex natural sobre la superficie de yeso, lo que implicó la aplicación sobre ornamentos. Esto conllevó a que el látex luego de su aplicación no saliera de la superficie, adhiriéndose a ella, sin la posibilidad de ser retirado fácilmente y sin la intervención de herramientas y elementos químicos. La idea de este procedimiento fue proteger el yeso antes de la aplicación morteros de cal para la reintegración de enlucido, ya que las especificaciones no dicen nada respecto a cómo proteger el perímetro original una vez que ya han sido decapados.

*Imagen 39: Castro, F. 2017. Retiro de látex en arquitrabe y ORE 21. Fotografías. Archivo personal.*

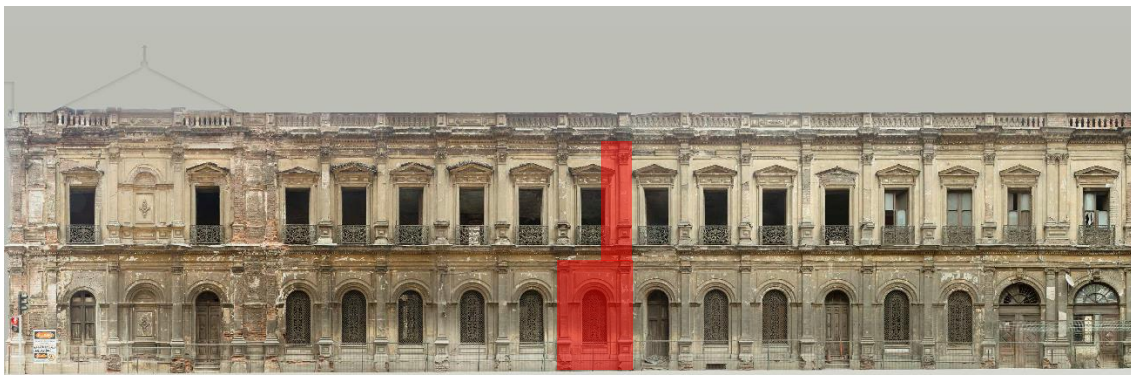
*Imagen 40: Castro, F. 2017. Zona de muro de muestra, calle San Martín. Fotografías. Archivo personal.*

En relación con la importancia del diagnóstico y la realización del muro de muestras sumado a las diferencias presentadas entre ambas fachadas, propongo para futuros estudios que:

- Se realicen diagnósticos y muro de muestra en cada fachada del edificio a restaurar.
- El muro de muestra comprenda todos los niveles del edificio.

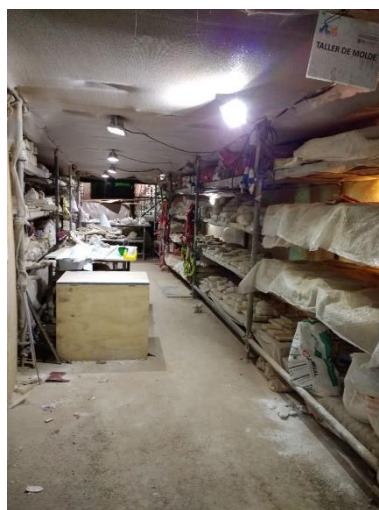
Como se describió anteriormente, el depósito de los ornamentos de exterior estuvo instalado en diferentes zonas del edificio. Tanto en el segundo como en el tercer depósito los ornamentos almacenados compartieron espacio en el taller. En muchas ocasiones el primer y segundo depósito que se encontraban en el primer nivel fueron utilizado como lugar de almacenamiento de materiales y descanso.

*Imagen 43: Castro, F. 2017. Taller de moldes y depósito (número 2) de ornamentos, primer nivel. Fotografías. Archivo personal.*

- El depósito tiene que ser de uso exclusivo de almacenamiento.
- El depósito de las piezas desprendidas y rescatadas debe ser cerrado, permitiendo solo el ingreso de personal autorizado, restauradores y el especialista restaurador.
- Debe contar con el espacio suficiente para el almacenamiento de las piezas.
- El depósito es de carácter temporal procurando ser lo más estable posible.
- Tiene que ser instalado cerca del área de desinstalación.
- Debe haber un depósito para cada área.
- Vías de ingreso y salida sin obstáculos. No depositar elementos en el suelo.

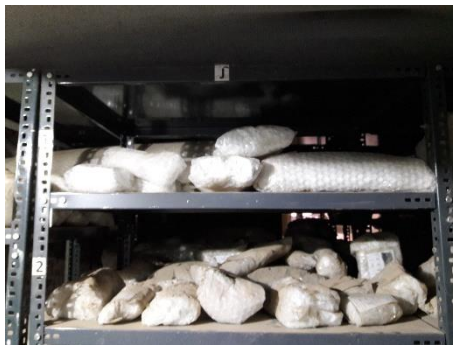
Dentro de las EETT del proyecto se menciona que la distribución del depósito se realizará según el almacenamiento elaborado anteriormente para el rescate de piezas desprendidas del interior y el patio del edificio. Esta catalogación respondió a otras necesidades y la cantidad de piezas catalogadas era menor a la que se almacenó durante el proceso de este proyecto. Durante los trabajos de catalogación y almacenamiento esta distribución tuvo que ser modificada porque la cantidad de ornamentos desinstalados sobrepasó la capacidad del depósito del rescate anterior.

*Imagen 45: Castro, F. 2017. Depósito (número 1) de ornamentos, primer nivel. Fotografías. Archivo personal.*

Se propone en este punto, bajo la experiencia, por un tema de orden y de facilitar la posterior instalación, ordenar el depósito según la ubicación original de las piezas ornamentales desinstaladas.

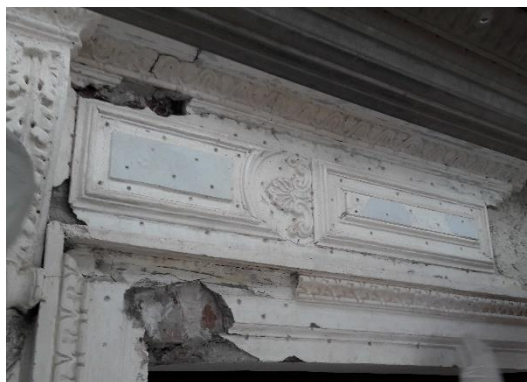
La consolidación realizada comprendía grandes zonas que se encontraban sopladas, muchas de estas zonas eran grandes áreas de superficie, por lo cual se realizaron una gran cantidad de orificios con el taladro para cubrirla y además corriendo el riesgo de no cubrir

toda el área soplada con el consolidante<sup>65</sup>. El trabajo en áreas demasiado grandes puede llevar al desprendimiento de ellos, en algún momento.

*Imagen 47: Castro, F. 2017.Consolidación de tablero de ventana y ORE 12. Fotografías. Archivo personal.*

- Si la zona soplada es mayor a 50cms cuadrados, esta debe ser retirada.
