**EL NAZARENO DE ALDACHILDO, ENTRE LA CONSERVACIÓN
MATERIAL Y LA RESTAURACIÓN SIMBÓLICA**

FERNANDA PAOLA SUBIABRE VIDAL

Proyecto de aplicación profesional presentada a la Facultad de Artes de la Universidad Finis
Terrae, para optar al grado de Magister Conservación y Restauración de objetos y entorno
patrimonial

El presente Proyecto de Aplicación Profesional aborda la conservación y restauración de la imagen de Jesús Nazareno de Aldachildo, escultura de madera policromada de tipología candelero, perteneciente a la iglesia homónima ubicada en la isla de Lemuy, archipiélago de Chiloé. La investigación surge a partir del deterioro material progresivo de la imagen y de la necesidad de compatibilizar su preservación física con la continuidad de su uso devocional activo. El estudio se sustenta en un enfoque integral que articula el análisis técnico-material con la valoración simbólica, ritual y comunitaria del bien, reconociendo su condición de patrimonio vivo. Metodológicamente, el proyecto se desarrolla desde una perspectiva cualitativa, descriptiva y participativa, incorporando revisión bibliográfica especializada, análisis iconográfico, morfológico, estético y tecnológico, registr

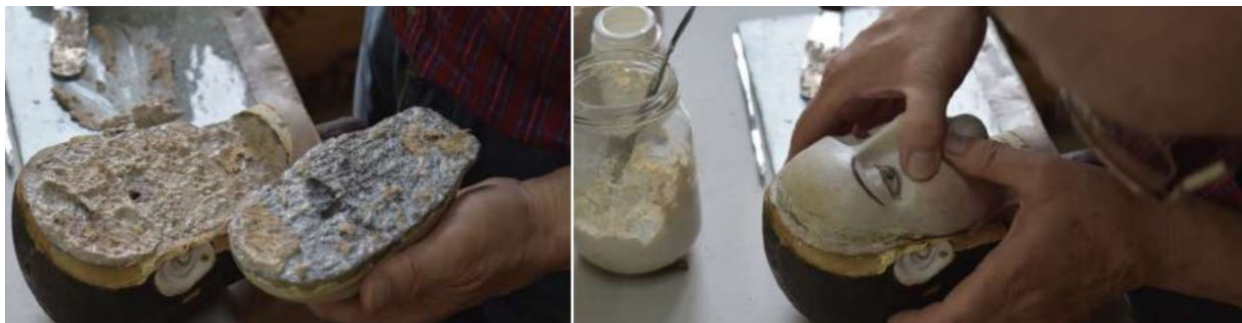
Figura 21

Separación entre mascarilla de pasta arcillosa y soporte de madera en imagerie chilota.

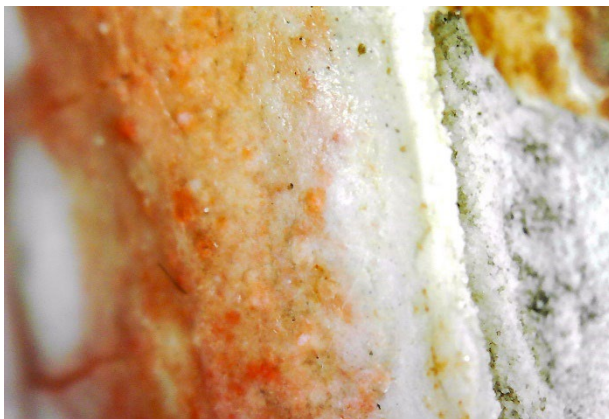
Figura 22

Imagen microscópica digital de la base de preparación en área cercana a boca, donde se observa mayor espesor de estas.

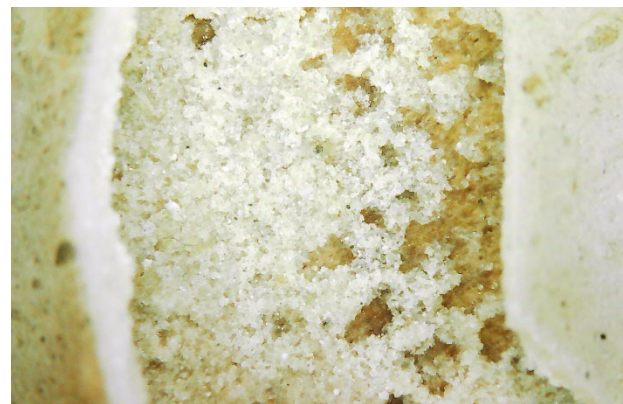
Figura 23

Imagen microscópica digital de la base de preparación en área cercana a frente, donde se observa mayor espesor de estas.

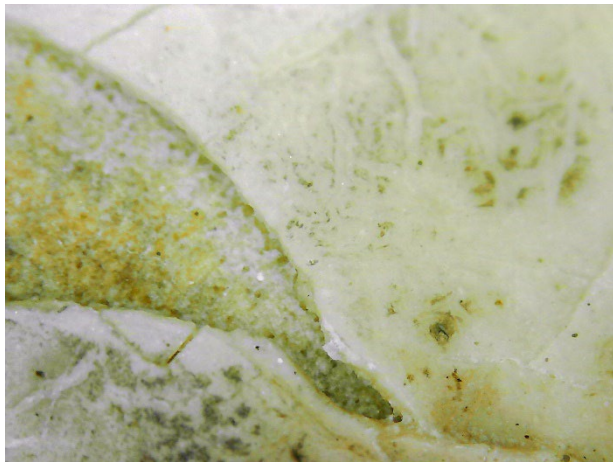
Figura 24

Imagen microscópica digital de la base de preparación en manos, donde se observa menor espesor de estas.

En las imágenes microscópicas de las áreas de rostro es posible observar base de preparación de color blanco. En el caso del rostro las capas presentan mayor espesor en comparación con el de las manos, donde la preparación es visiblemente más delgada. Esta diferencia es confirmada durante las pruebas de consolidación el facing no logra penetrar por completo la capa evidenciando una cohesión interna reducida. Debido a esto último fue necesario realizar las consolidaciones una a una asegurando la adecuada adhesión sin comprometer su estabilidad.

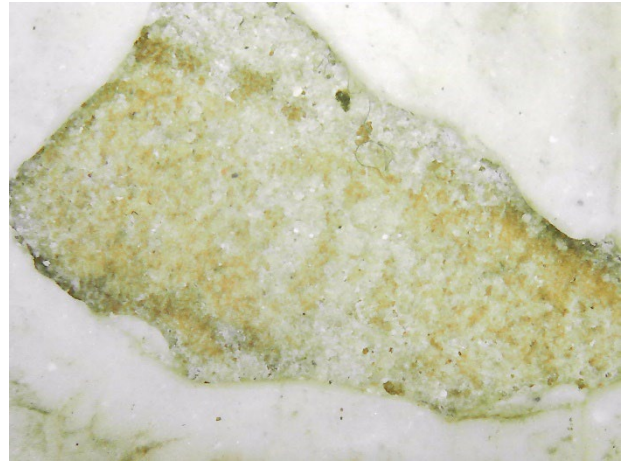
Figura 25

Imagen microscópica digital de la base de preparación en rostro, donde se observa mayor espesor de estas.

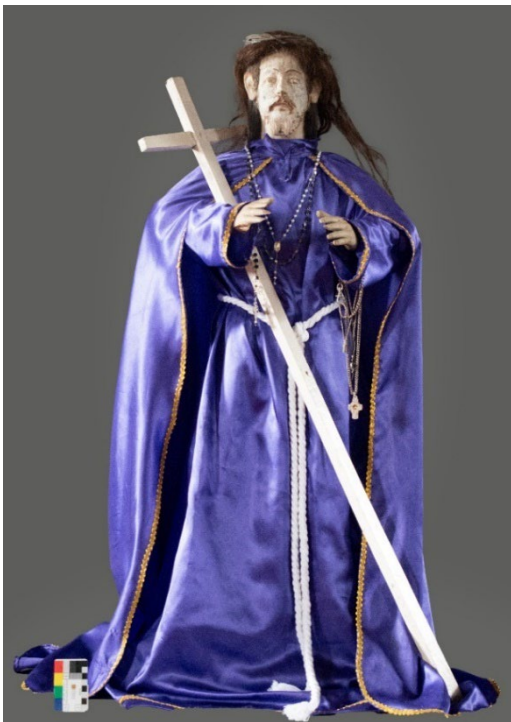
Figura 27

Vista frontal

Nota: Registro fotográfico de elaboración propia correspondiente al estado inicial de la imagen de Jesús Nazareno de Aldachildo con ropaje principal. Las imágenes forman parte del proceso de documentación diagnóstica.

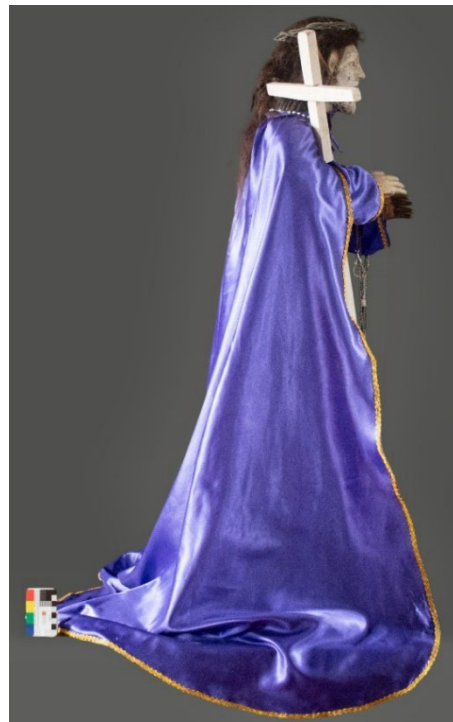
Figura 28

Vista lateral derecha

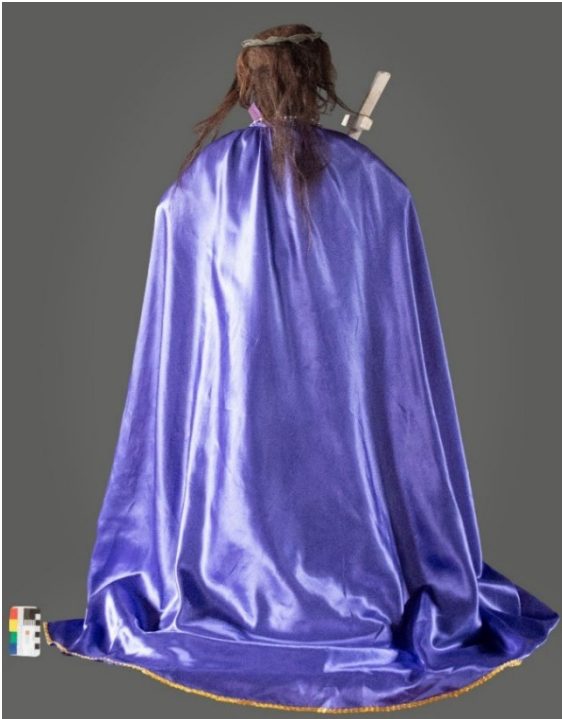
Figura 29

Vista posterior

Nota: Registro fotográfico de elaboración propia correspondiente al estado inicial de la imagen de Jesús Nazareno de Aldachildo con ropaje principal. Las imágenes forman parte del proceso de documentación diagnóstica.

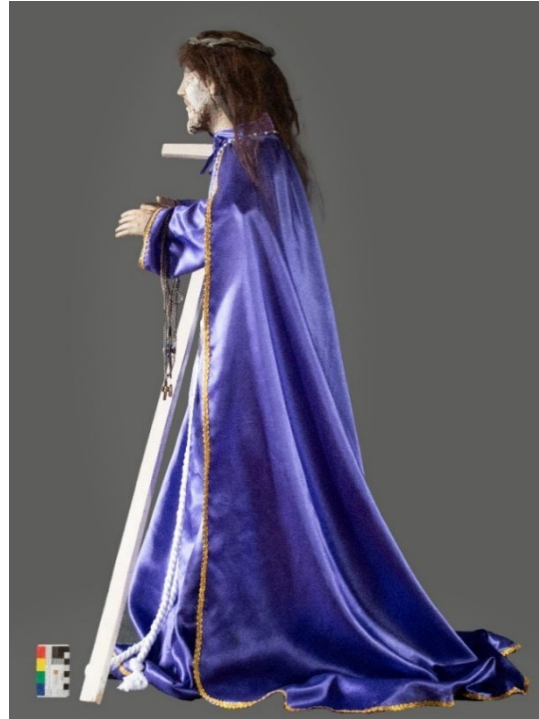
Figura 30

Vista lateral izquierda

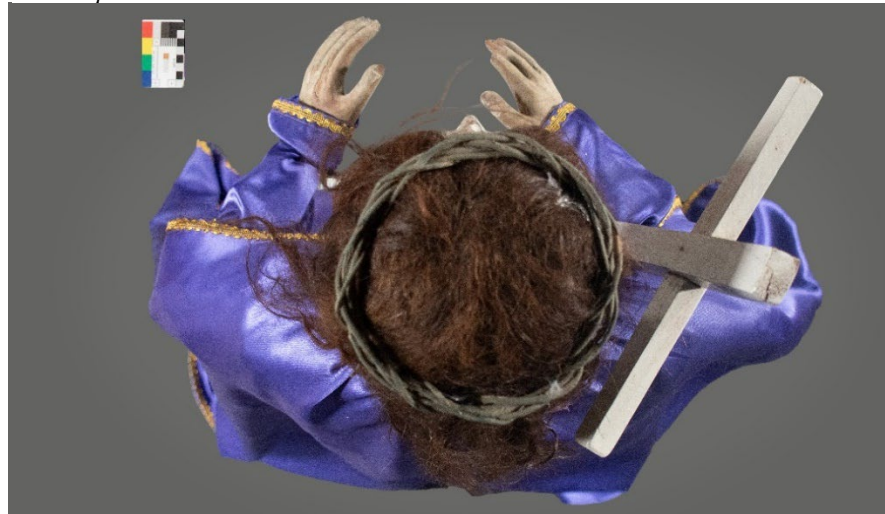
Figura 31

Vista superior

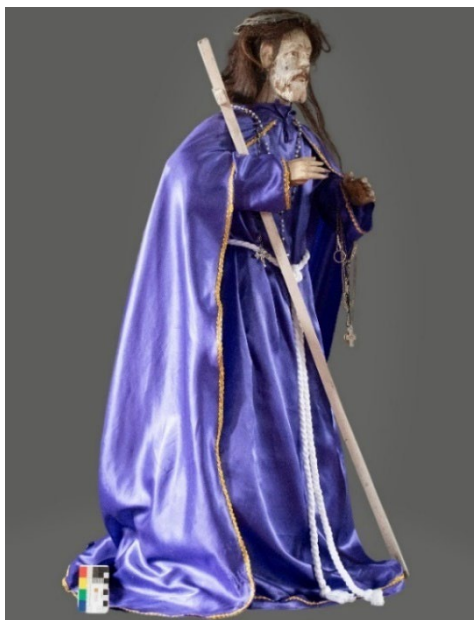
Figura 32

Vista diagonal derecha

Nota: Registro fotográfico de elaboración propia correspondiente al estado inicial de la imagen de Jesús Nazareno de Aldachildo con ropaje principal. Las imágenes forman parte del proceso de documentación diagnóstica.

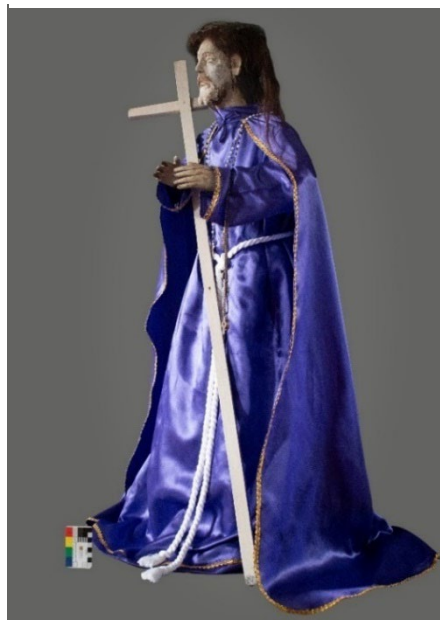
Figura 33

Vista diagonal izquierda

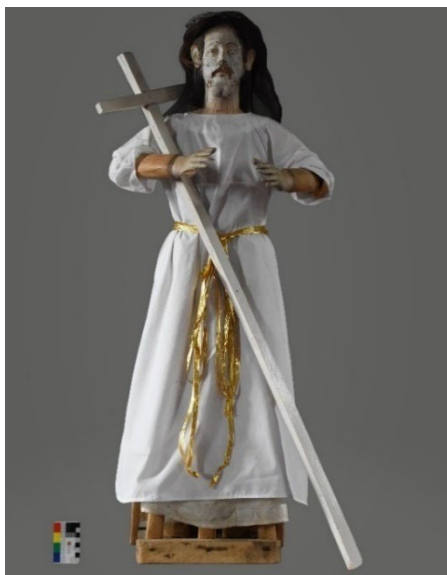
Figura 34

Vista lateral frontal

Nota: Registro fotográfico de elaboración propia correspondiente al estado inicial de la imagen de Jesús Nazareno de Aldachildo con enagua de cuerpo completo. Las imágenes forman parte del proceso de documentación diagnóstica.

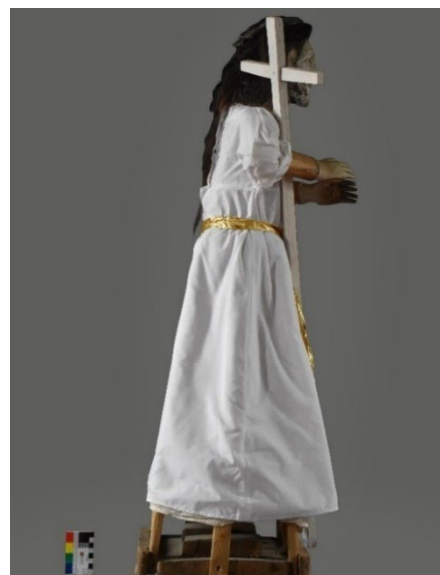
Figura 35

Vista lateral derecha

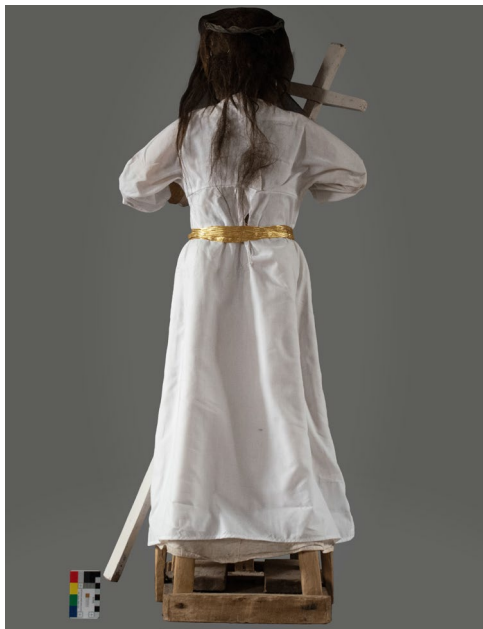
Figura 36

Vista posterior

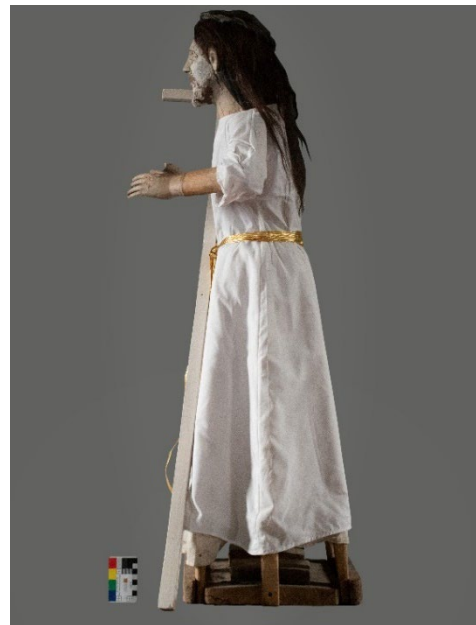
Figura 37

Vista lateral izquierda

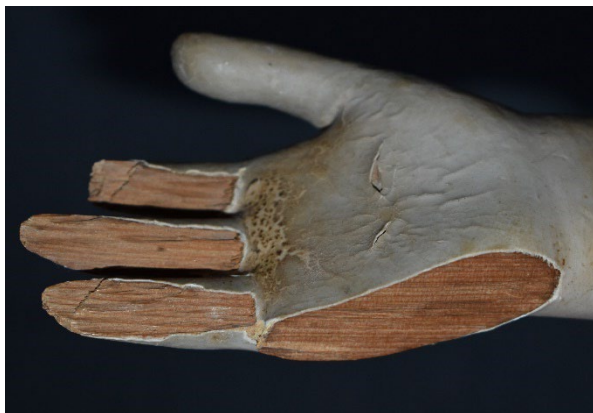
Figura 70

Fotografía faltantes volumétricos mano derecha

Faltantes volumétricos	Deterioro	Perdida de falanges de manos por golpes o caídas.	Agente antrópico, acción mecánica	Fig.70 y 71
Marcas de herramienta con perdida material	Deterioro	Huellas se presume al uso de gubias o herramientas filosas, ubicadas en el área de las cajas de brazos, generando perdida de material en su interior.	Agente antrópico, intervención no especializada.	Fig.72
Nudos	Alteración natural	Nudos cerrados visibles, no existe riesgo de desprendimiento. Área de tronco de la escultura.	Factor intrínseco, características naturales de la especie maderera	Fig.76
Suciedad superficial	Deterioro	Acumulación de partículas de polvo y residuos sueltos en superficie de base e intersticios de listones	Factor extrínseco, acumulación de partículas de polvo, falta de limpieza preventiva.	Fig. 77
Suples apriete	Alteración	Elementos añadidos para el calce de uniones en áreas de caja y espiga.	Agente antrópico, intervenciones posteriores.	Fig.73

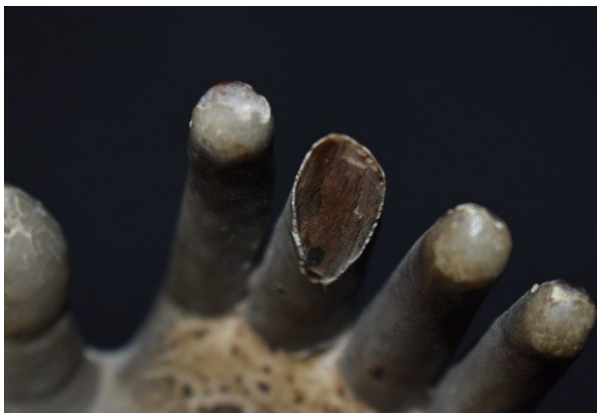
Figura 71

Fotografía faltante volumétrico mano izquierda

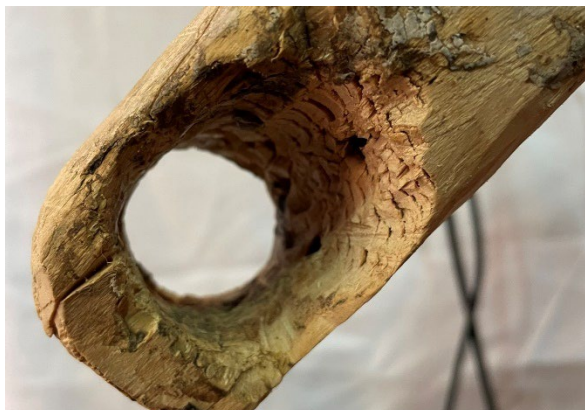
Figura 72

Fotografía marcas herramientas con perdida material

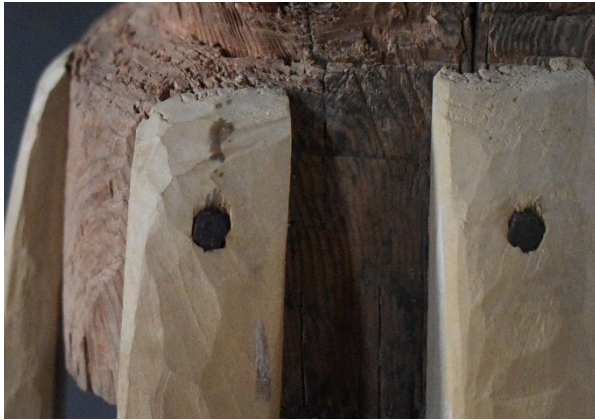
Figura 74

Asimismo, se identifican **clavos forjados oxidados** en las zonas de unión entre los listones y la base, así como entre el tronco y los brazos de la escultura. Estos elementos metálicos evidencian procesos de corrosión activa, los cuales pueden comprometer la estabilidad estructural del soporte, además de generar manchas, migración de óxidos y expansión interna de la madera, afectando tanto la integridad del material como los estratos de preparación y policromía asociados.

Fotografía clavos forjados oxidados

Deterioro	Tipo de daño	Descripción/ localización	Causa	Código referencia
Clavos oxidados	Deterioro	Clavos con oxidación activa visible en las uniones estructurales.	Factor extrínseco, humedad en el ambiente	Fig. 74 y 75
Fendas y grietas	Deterioro	Aberturas longitudinales principalmente en tronco de la escultura. Debido al secado de la madera en servicio.	Factor extrínseco, contracción y expansión del material por secado.	Fig. 76

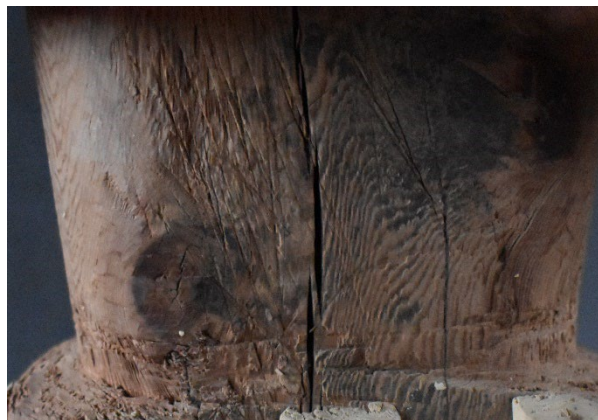
Figura 76

Se observan **fendas y grietas** en el tronco de la escultura, asociadas a procesos de contracción y dilatación de la madera durante su secado y envejecimiento natural. Estas aberturas pueden, además, favorecer la proliferación de insectos xilófagos y la formación de nidos. Asimismo, en todas las rendijas, fendas y grietas de la escultura es posible observar acumulación de **suciedad superficial** por acumulación de partículas de polvo

Fotografía fendas en torso de escultura

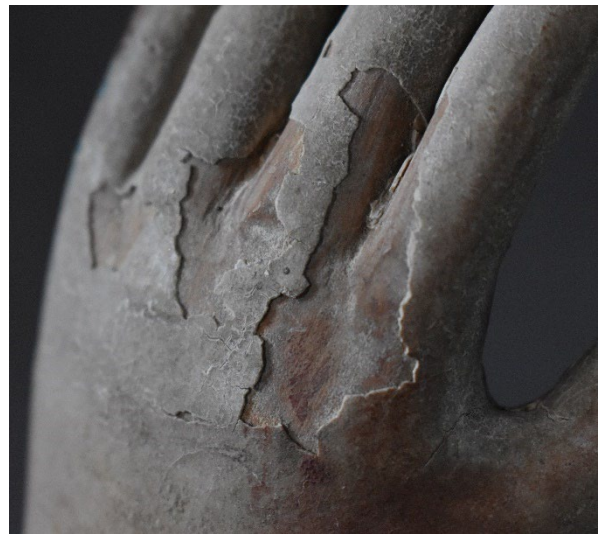
Figura 82

Fotografía perdida policromía manos

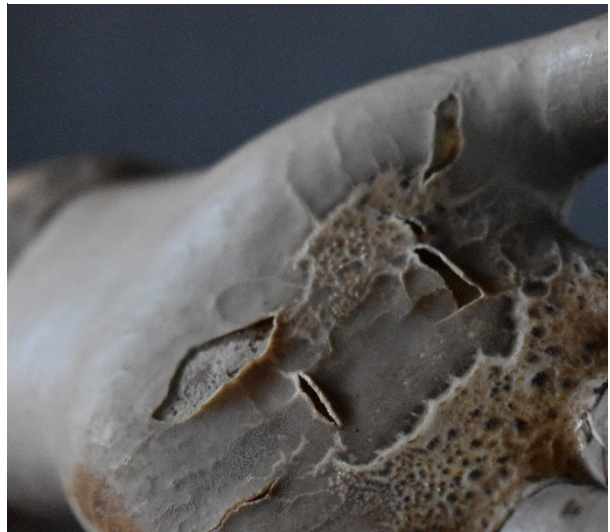
Figura 84

En base a lo anterior, se han identificado **levantamientos** y **abolsamientos** en los estratos policromos, generados como consecuencia de las variaciones dimensionales del soporte de madera producidos por procesos de secado o contracción. Estas modificaciones responden a la adaptación del material al medio ambiente, especialmente ante fluctuaciones de humedad relativa y temperatura.

Fotografía levantamientos policromías en manos

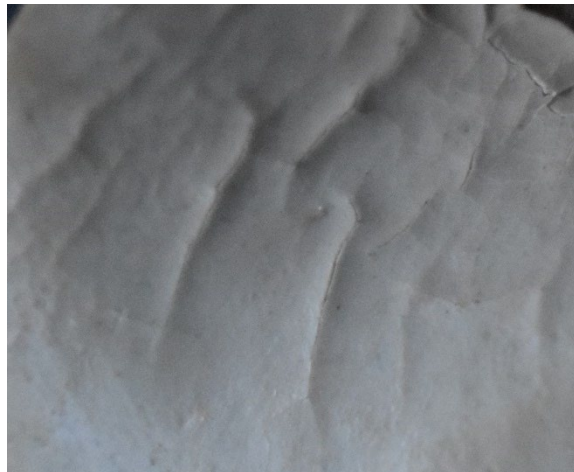
Figura 85

Fotografía abolsamiento policromías en manos

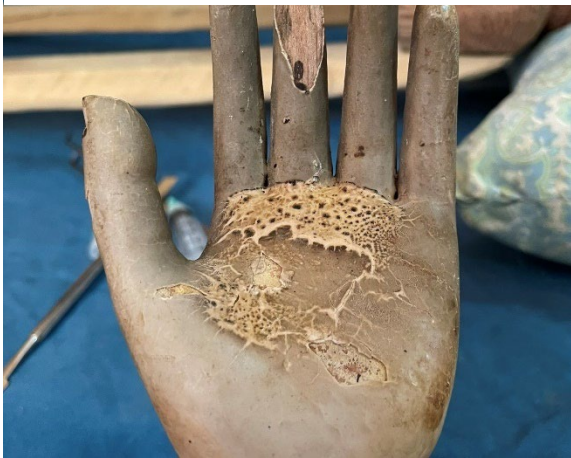
Figura 88

Fotografía quemaduras en palma de mano derecha

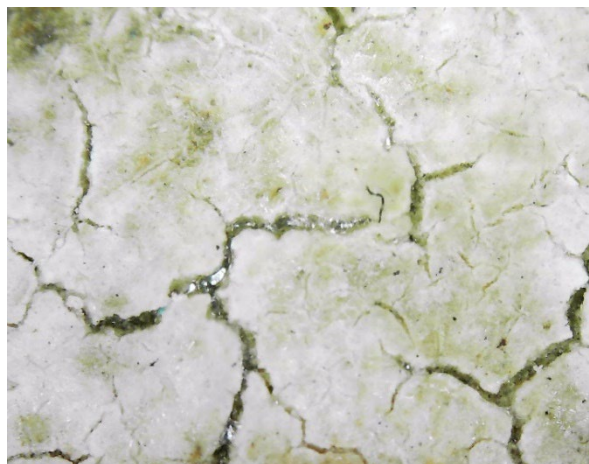
Figura 90

Además, se identifican **craqueladuras** en áreas del rostro, cuello y manos, asociadas al envejecimiento natural de los materiales constitutivos de la encarnación. Este tipo de fisuración aparece cuando las capas pictóricas han perdido su flexibilidad y ya no pueden acompañar los movimientos dimensionales del soporte especialmente los ciclos de dilatación y contracción propios de la madera, lo que provoca la formación de una red de fisuras que finalmente termina fracturándose debido a la tensión acumulada (González López, 2012, p.109)

Fotografía craqueladuras en barba

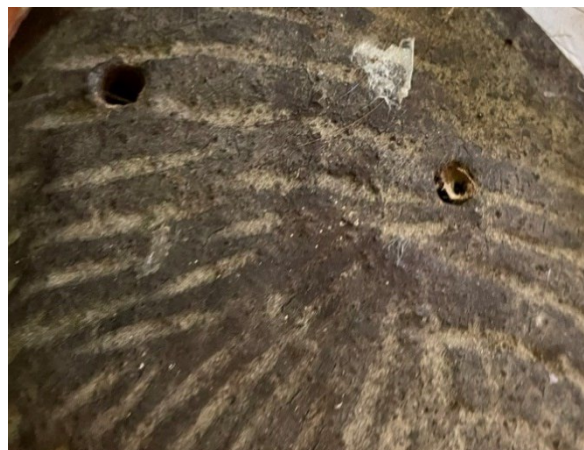
Figura 92

A nivel superficial, se observa acumulación de **suciedad superficial** en el área de la cabeza, especialmente en las rendijas del cabello tallado, donde se retiene polvo y partículas en suspensión. área de difícil limpieza por esto mismo. Del mismo modo, se distingue **suciedad adherida** en sectores puntuales, principalmente en la frente de la imagen.

Fotografía suciedad adherida área de frente

Suciedad adherida	Deterioro	Suciedad adherida al estrato pictórico	Factor extrínseco, exposición prolongada áreas con suciedad.	Fig. 92

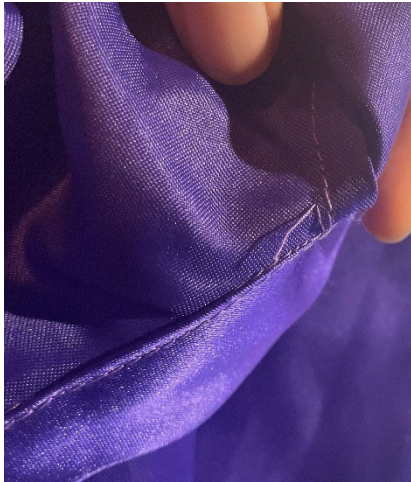
Figura 98

Fotografía tensiones en tela

Tensiones en tela	Deterioro	Separación puntual del tejido por tensiones mecánicas	Tracción	Fig. 98
-------------------	-----------	---	----------	---------

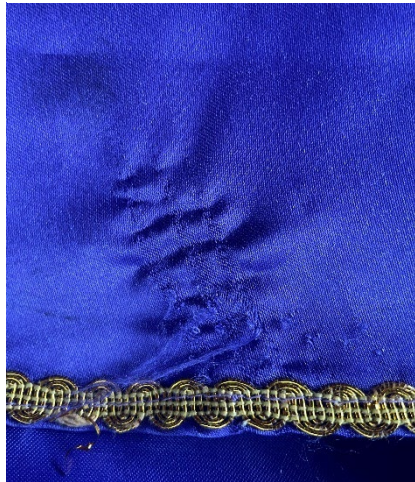
Figura 99

Fotografía hilachamiento

Hilachamiento	Deterioro	Filamentos sueltos en bordes y zonas de roce. área: túnica morada	Antrópico, fricción y manipulación	Fig. 99
Hilos sueltos	Alteración	Hilos sin función de sujeción al interior de túnica	antrópico, manipulación	Fig. 97
Manchas de oxidación	Deterioro	Manchas rojizas por transferencia metálica. área: enagua cuerpo completo y medio cuerpo	Contacto con clavos de forja oxidados.	Fig. 104-107
Manchas de suciedad	Alteración	Oscurecimiento general y manchas pardas. área: enagua de medio cuerpo, tramo inferior	Material particulado, uso constante	Fig. 108
Manchas negras	Alteración	Manchas negras en pecho y cuello de enagua de cuerpo completo	Contacto directo con soporte	Fig. 103
Oscurecimiento generalizado	Alteración	Suciedad acumulada por falta de mantención	Ausencia de lavado	Fig. 108
Perforaciones por insectos	Deterioro	Perforaciones puntuales en ropaje	Agentes bióticos	Fig. 106

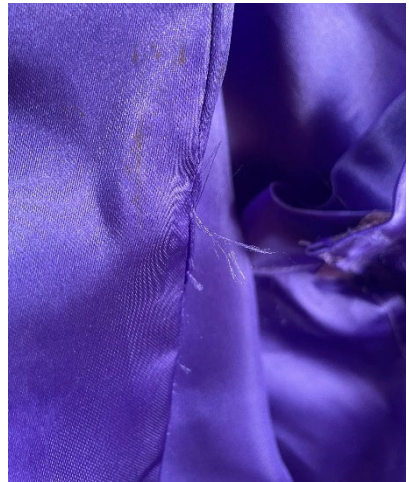
Figura 100

Fotografía quemadura puntual

Perdida capa metálica	Deterioro	Perdida parcial del dorado en pasamanería de túnica y manto	Desgaste por manipulación	Fig. 102
Quemadura	Deterioro	Daño localizado con pérdida puntual de tela.	Acción directa de velas durante el culto	Fig. 100
Residuos cera	Alteración	Depósitos puntuales de cera en zonas de manto	Antrópico, manipulación durante culto	Fig. 101

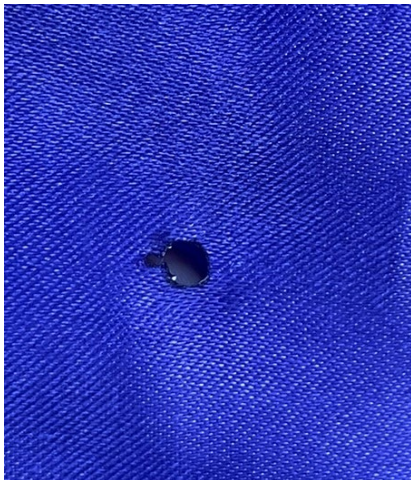
Figura 101

Fotografía residuos cerosos

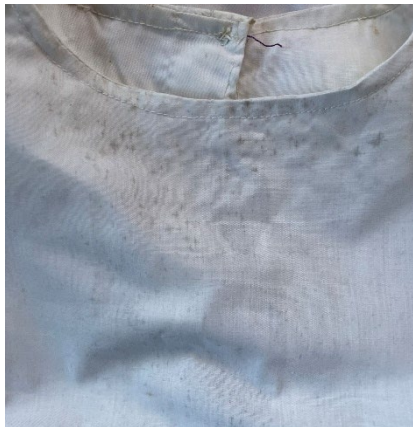
Figura 104

Fotografía manchas de oxidación

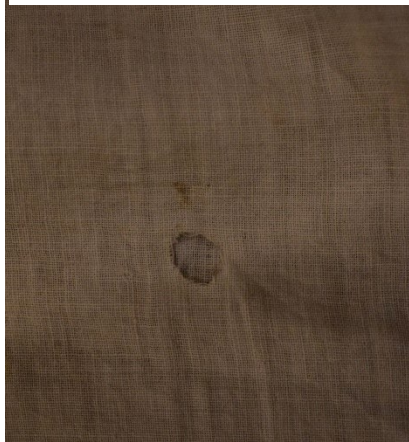
Figura 107

Fotografía mancha oxidación.

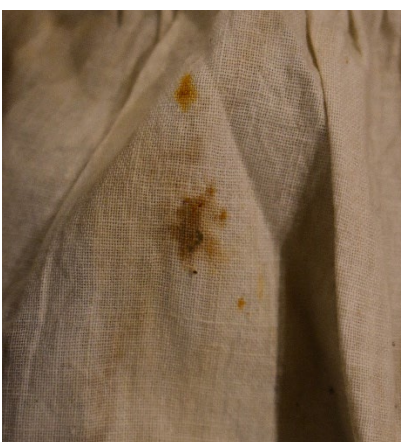
Figura 108

Fotografía manchas por suciedad y oscurecimiento generalizado

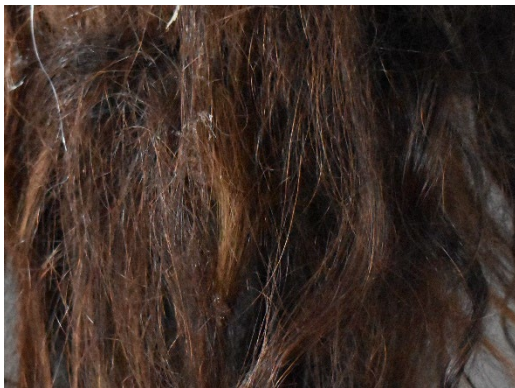
Figura 113

Fotografía desprendimiento

Deterioro	Tipo de daño	Descripción	Causa	Código referencia
Desprendimientos	Deterioro	Perdida de fibras capilares ante la mínima manipulación.	Deficiencias estructurales desde la confección es la peluca	Fig.113
Enredos severos	Deterioro	Enredos compactos y rígidos que aumentan el riesgo de desprendimiento dado que no se puede desenredar.	Agente antrópico. Ausencia de cuidados preventivos para su adecuada mantención.	Fig.114
Fibras quebradizas	Deterioro	Fibras reseca y quebradizas que generan pérdida de resistencia en toda la peluca	Falta cuidados preventivos	Fig.112
Restos telarañas y arañas	Alteración	Acumulación de telarañas y restos orgánicos de arañas entre los mechones indicando falta de limpieza.	Agentes biológicos y antrópico, ausencia de mantenimiento y limpieza periódica	Fig.115

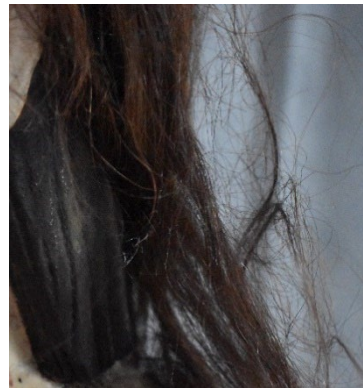
Figura 114

Fotografía enredos severos

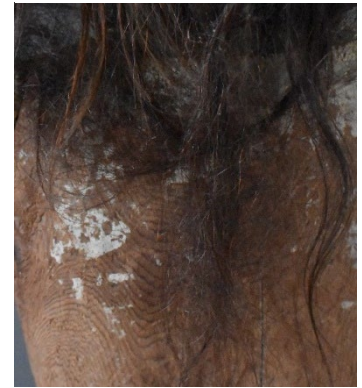
Figura 115

Fotografía arañas en pelo

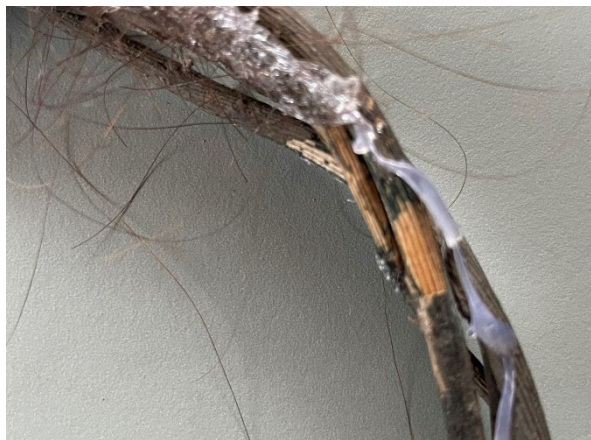
Figura 118

Fotografía restos de pelo adherido

Deterioro	Tipo de daño	Descripción/ localización	Causa	Código referencia
Perdida material	Deterioro	Desprendimiento material puntual en cascara del voqui en áreas donde la silicona tracciono el material al separar la peluca.	Agente antrópico, fuerza mecánica por adhesivo no reversible	Fig. 119
Residuos silicona	Alteración	Restos visibles de silicona en áreas del tejido de voqui, en puntos donde la corona estuvo adherida a la peluca.	Agente antrópico, adhesivos inadecuados intervención no especializada	Fig. 117
Restos pelo adherido	Alteración	Cabello incrustado y adherido entre las fibras de voqui, relacionados con la	Agente antrópico,	Fig. 118

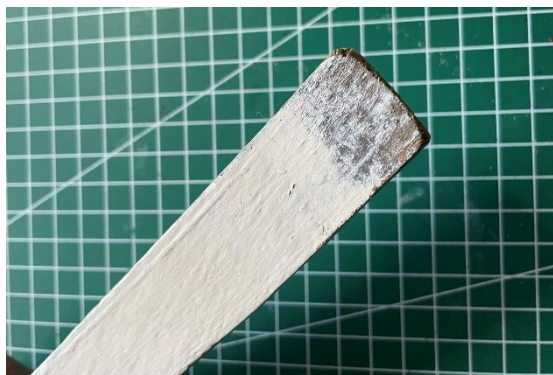
Figura 124

Fotografía perforación

Deterioro	Tipo de daño	Descripción/ localización	Causa	Código referencia
Desgaste pintura	Alteración	Perdida y desprendimiento de pintura en tramo inferior, debido al constante roce con superficies durante su manipulación	Fricción mecánica.	Fig. 123
Grieta	Deterioro	Grieta localizada en área puntual en cúspide de cruz	Fuerza física, golpe o caída	Fig. 122
Inestabilidad travesaño	Deterioro	Travesaño presenta inestabilidad y movimiento, comprometiendo estabilidad estructural	Unión deficiente	Fig. 125
Perforación	Deterioro	Perforación puntual asociada a clavo	Acción mecánica puntual	Fig. 124

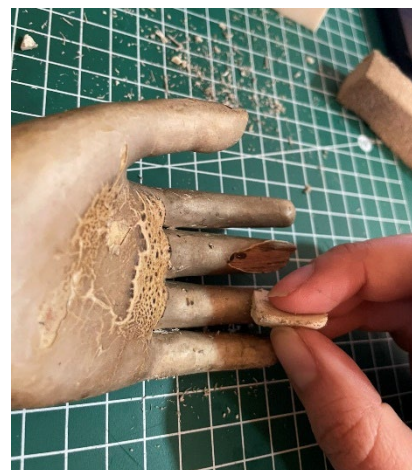
**Figura 129***Limpieza con goma borra Factis*

Dado que los métodos de limpieza en seco no evidenciaron resultados satisfactorios, se decide continuar con pruebas de **limpieza acuosa**. Para ello, en primera instancia se realiza test de solubilidad en el rostro durante 10 minutos, debido a la fragilidad que presenta esta zona. La primera prueba se realiza en un área poco visible utilizando goma de borrar Factis ligeramente humedecida; sin embargo, al constatar que el método resulta demasiado abrasivo, se suspende su uso. Posteriormente, se continúa mediante aplicación controlada con hisopos: primero con agua destilada, luego con una solución de jabón neutro y, finalmente, con citrato de triamonio al 1 %, procedimiento que requiere enjuague posterior.

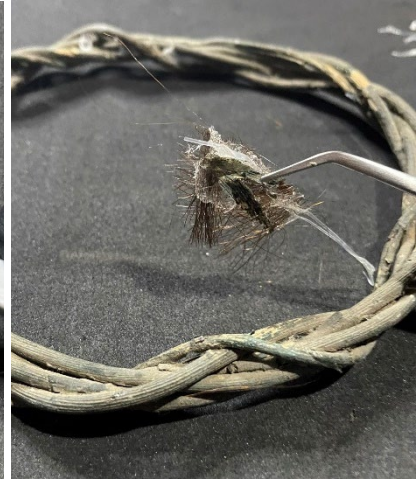
Figura 135

Retiro silicona y telarañas

Nota: Registro fotográfico de elaboración propia correspondiente a limpieza en seco y mecánica de corona.

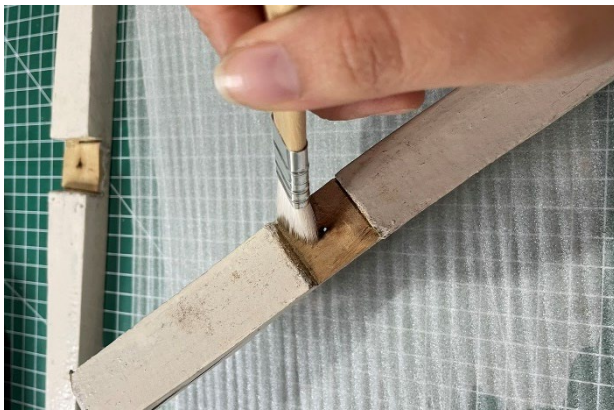
Figura 136

Limpieza con brocha cerda suave

En el caso de la **cruz**, se realizó **limpieza superficial en seco**, orientada a la eliminación de polvo y partículas sueltas. Para este fin se utilizaron brochas y esponja de maquillaje procedimiento que se enmarca en acciones de conservación, ya que no implicó modificación de la superficie ni alteración de la materialidad original, sino la remoción de agentes de deterioro superficiales.

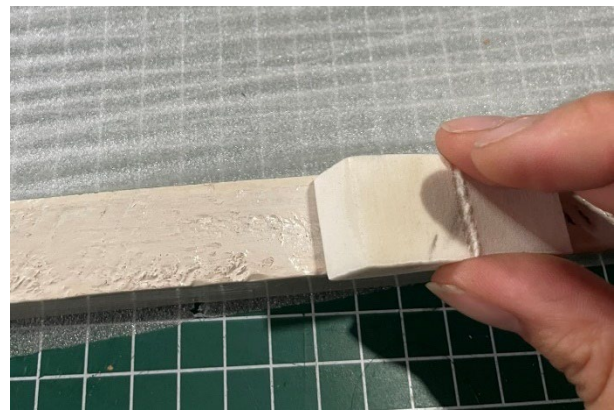
Figura 137

Limpieza con esponja de maquillaje

Nota: Registro fotográfico de elaboración propia correspondiente a limpieza en seco de cruz.

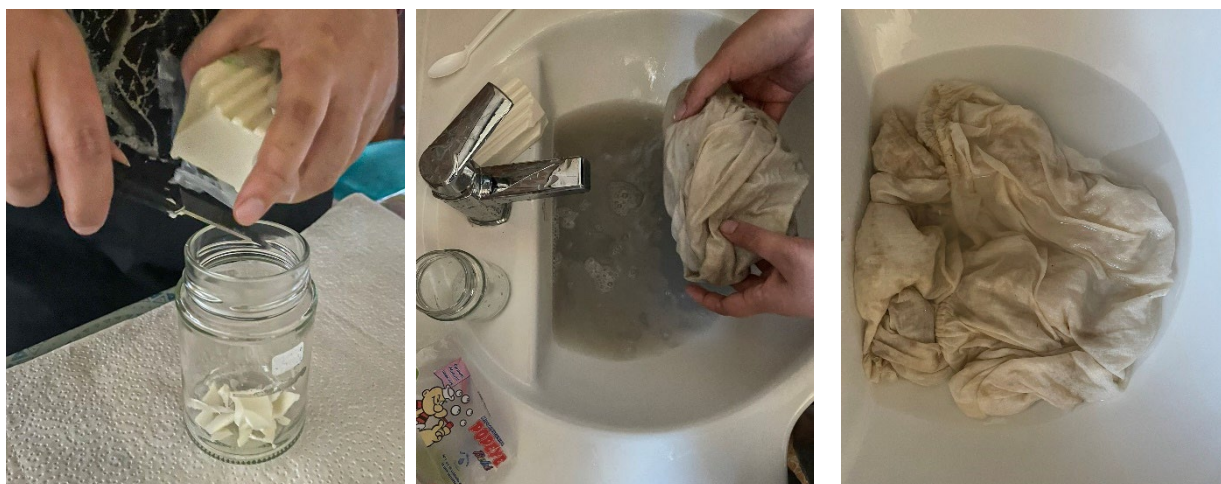
Figura 138

Proceso de lavado enagua de medio cuerpo

Nota: Registro fotográfico de elaboración propia correspondiente al lavado de la enagua con jabón Popeye Baby. El procedimiento consideró lavados y enjuagues sucesivos y controlados con el fin de asegurar la remoción de suciedad superficial sin afectar la integridad de las fibras textiles.

Tanto como para el **ropaje principal y enaguas de cuerpo completo como de medio cuerpo**, se aplicó un tratamiento de limpieza orientado al retiro de suciedad superficial acumulada

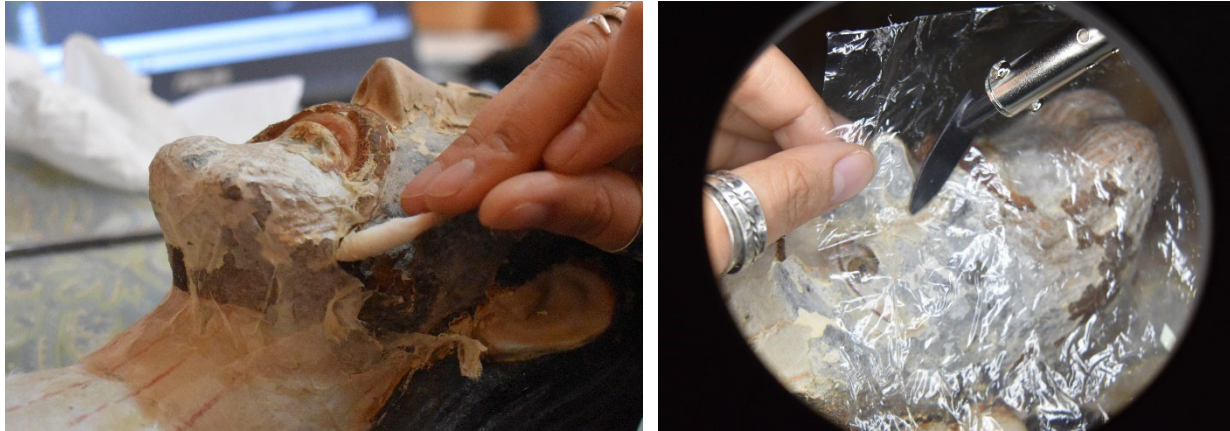
Figura 142

Proceso retiro de facing y consolidación puntual del estrato policromo.

Nota: Registro fotográfico proceso de retiro facing mediante hisopo humedecido y en aquellas áreas que lo requirieron, consolidación puntual.

mediante el uso controlado de espátula térmica y mylar, dado que los levantamientos eran de menor magnitud. Finalmente, se logró la consolidación integral del estrato policromo en todas las áreas, tanto en el rostro como en las manos, asegurando la estabilidad material de los elementos originales.

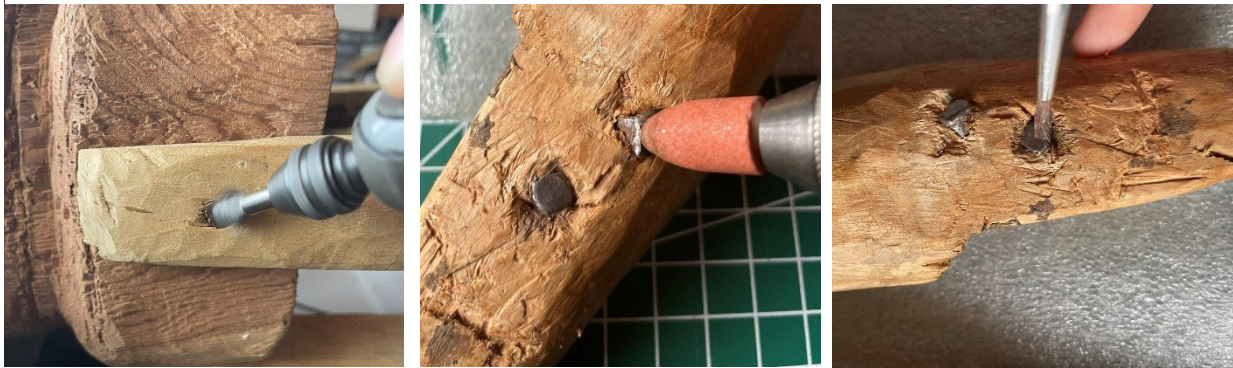
Figura 143

Proceso de limpieza mecánica y consolidación de clavos de forja.

Nota: Registro fotográfico del proceso de limpieza mecánica de los clavos de forja, realizado mediante herramientas manuales y motorizadas, previo a su estabilización y protección.

En el caso de aquellos elementos metálicos correspondientes a clavos de forja que presentaban focos de corrosión activa, se consideró la limpieza mecánica haciendo uso de dremel con accesorios como cepillo de acero y piedra abrasiva finalizada la limpieza se aplica capa de protección final con Paraloid B-72.

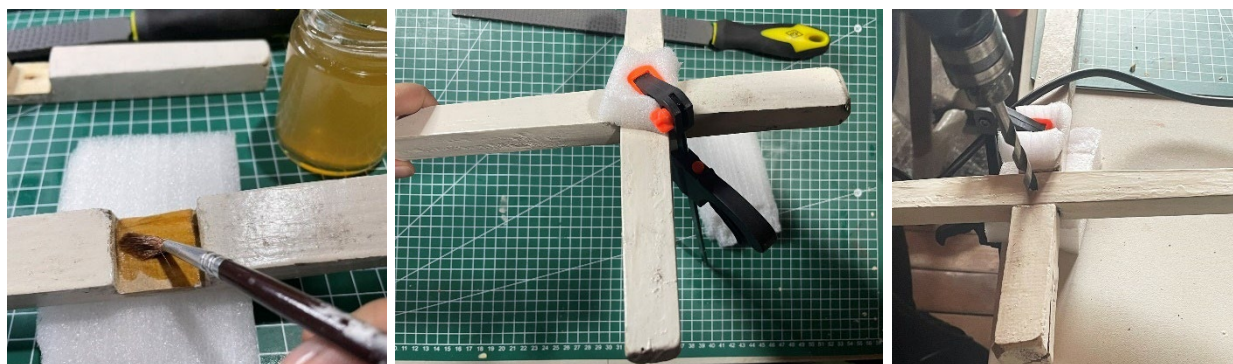
Figura 144

Proceso de estabilización cruz mediante tarugo de madera.

Nota: Registro fotográfico del proceso de estabilización del travesaño de la cruz mediante la incorporación de un tarugo de madera, encolado y ajustado por presión.

La estabilización del travesaño de la cruz se realizó como una intervención de consolidación estructural, orientada a corregir el movimiento generado por una fijación deficiente. Para este fin se comenzó con el retiro del clavo existente de sección insuficiente, posteriormente la nivelación del área de unión mediante escofina y lija de madera y la incorporación de un tarugo de madera adherido con cola animal al 14% en agua destilada, permitiendo restituir la estabilidad mecánica del conjunto sin alterar su configuración original. Esta intervención corresponde a una acción de conservación curativa.

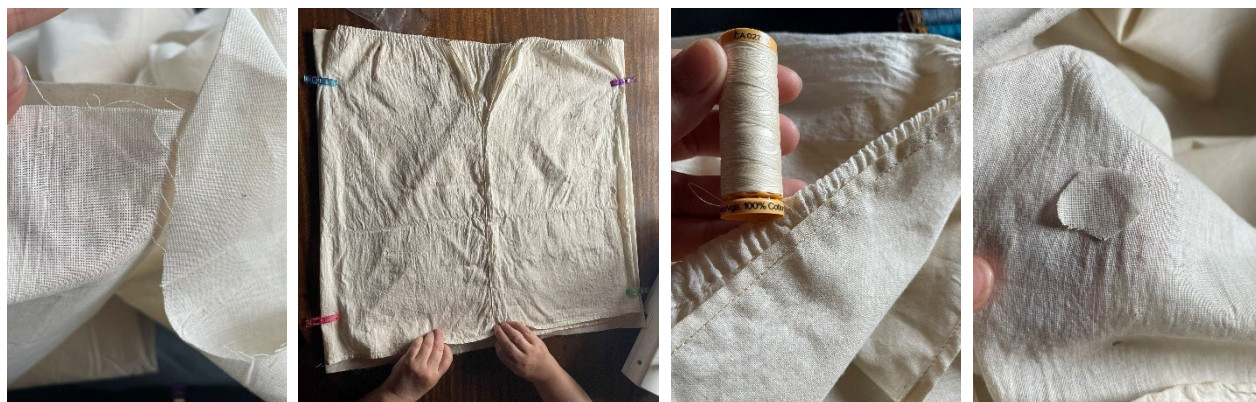
Figura 145

Proceso de consolidación enagua medio cuerpo

Nota: Registro fotográfico del proceso de consolidación enagua medio cuerpo mediante forro e injertos en perforaciones.

Como parte de los tratamientos de consolidación aplicados a la vestimenta, en la enagua de medio cuerpo se abordaron los daños estructurales derivados de perforaciones atribuibles a ataque de insectos. Considerando su antigüedad y valor como testimonio material de larga data, se optó por priorizar su conservación mediante la incorporación de un forro interior, destinado a reforzar el soporte textil y a distribuir de manera homogénea las tensiones generadas durante su manipulación y uso ritual, generando así una capa interior protectora que no interfiere en la lectura visual de la prenda.

De manera complementaria, en las perforaciones de mayor tamaño se realizaron parches tipo injerto, siguiendo la forma irregular y orgánica de cada daño. Esta decisión responde a que la incorporación de parches de geometría regular, como parches cuadrados o rectangulares, aún cuando se dispongan en el reverso del textil, podría generar una lectura ajena al carácter de la prenda y producir “ruido” en la comprensión comunitaria de la intervención. En este sentido, optar por parches de contorno redondeado y adaptado a la morfología de las perforaciones favorece una lectura más coherente y comprensible, permitiendo que la intervención sea percibida como una acción de refuerzo. La fijación de estos parches se realizó mediante costura de puntadas, intervención que corresponde a una restauración puntual de carácter funcional, orientada a restituir

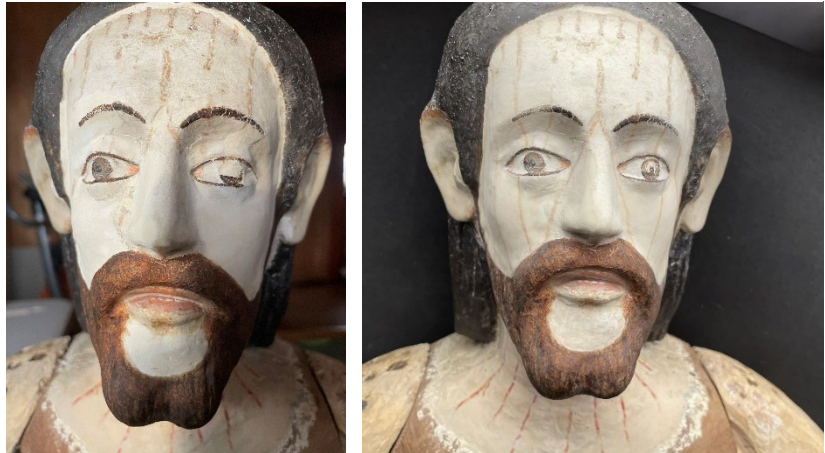
Figura 152

Rostro Nazareno Aldachildo, posterior aplicación de resane coloreado

Nota: Registro fotográfico elaboración propia primera imagen corresponde a las líneas originales del Nazareno de Aldachildo. Segunda imagen corresponde a comienzo de reconstrucción de rostro mediante líneas guías previo a la reintegración cromática.

Para la incorporación de las líneas de sangre características de la iconografía del Nazareno, y considerando la ausencia de un registro fotográfico histórico que permita observar de manera completa el rostro del Jesús Nazareno de Aldachildo, se realizó una revisión comparativa de otras imágenes de Nazarenos del archipiélago. A partir de este, se seleccionó como referencia el Nazareno de Detif, debido a la similitud formal y compositiva que presenta con las escasas líneas de sangre aún visibles en la imagen de Aldachildo, las cuales se caracterizan por tonalidades más tenues. El estudio de esta referencia, junto con el análisis directo de los vestigios conservados en el rostro del Nazareno de Aldachildo, permitió reconstruir la ubicación y disposición de las líneas

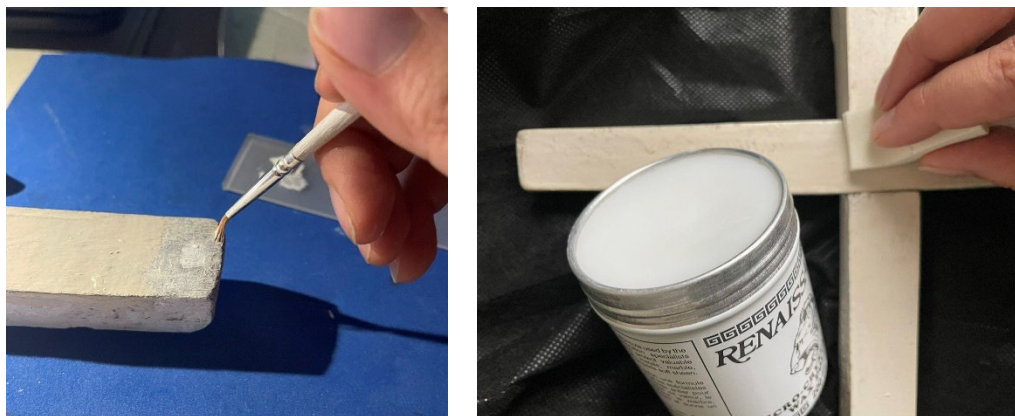
Figura 153

Proceso reintegración cromática cruz

Nota: Registro fotográfico de elaboración propia correspondiente al proceso de reintegración cromática con acuarelas e incorporación de capa de protección

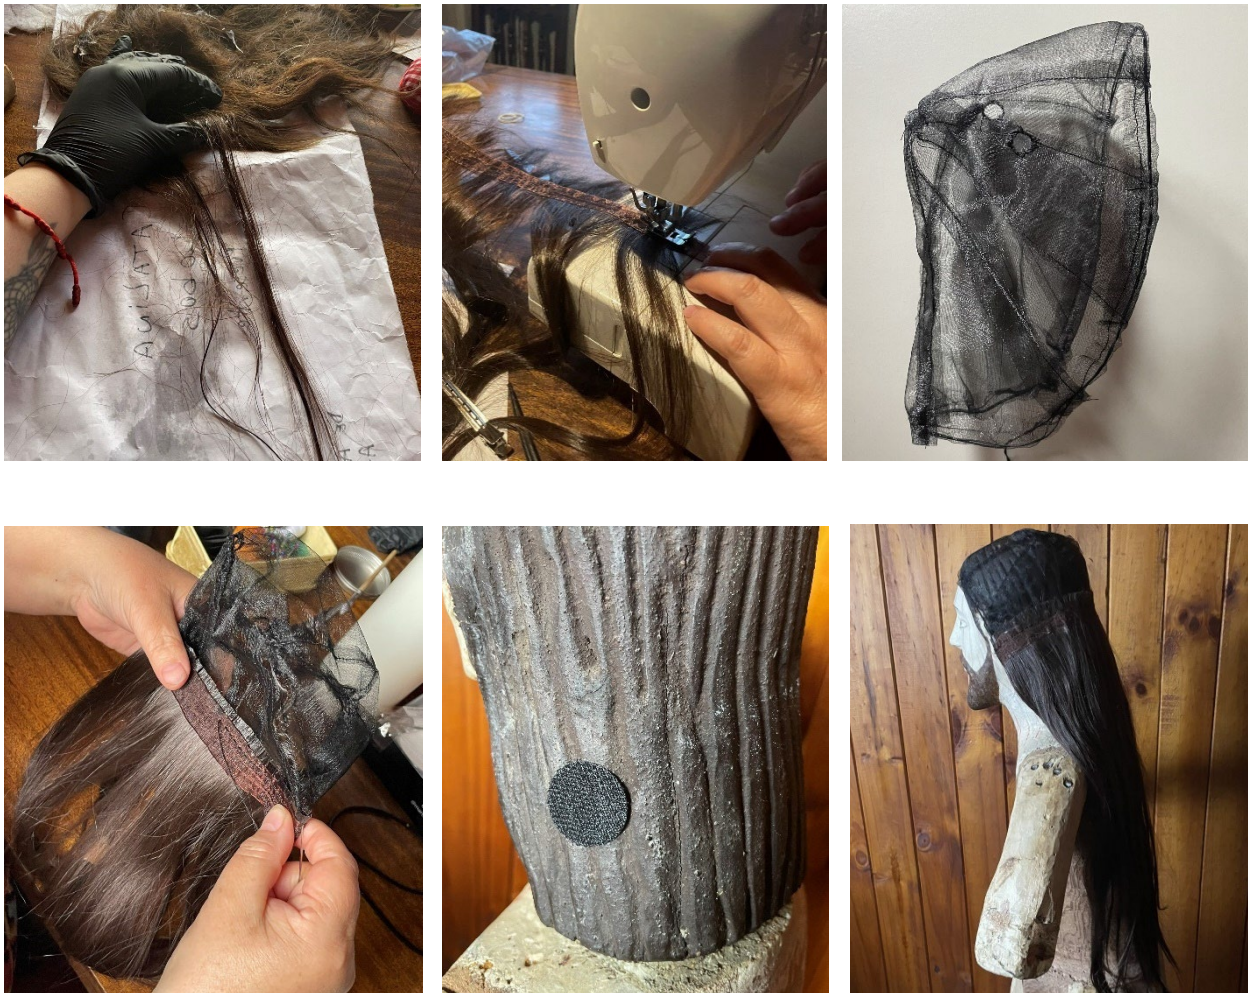
Figura 155

Proceso manufactura peluca de cabello natural

Nota: Registro fotográfico de elaboración propia correspondiente al proceso de selección, preparación y confección de la peluca de cabello natural, incluyendo la elaboración de la base textil, la fijación del cabello y su posterior ajuste e

instalación en la imagen, en concordancia con criterios de funcionalidad, reversibilidad y respeto por el significado simbólico de la intervención.

Dado que la peluca preexistente del Nazareno se encontraba en un estado de conservación extremadamente deteriorado, solo fue posible rescatar una mínima cantidad de este cabello, insuficiente para reconstruir la cabellera de manera estable y funcional. Por este motivo, se confeccionó un prototipo en pelo sintético, cuyo propósito fue evaluar el sistema de amarre, la resistencia del peinado y la estabilidad del conjunto, asegurando que el cabello no se desprendiera durante su manipulación ni en las procesiones. Una vez comprobado el correcto funcionamiento del prototipo, se procedió a la elaboración de tiras de cabello natural, obtenido a través de donaciones que poseen un profundo valor simbólico y afectivo para la comunidad. En primera instancia, la profesora Ana Anselmo donó cabello de su hija Elisa como gesto de cariño hacia la isla de Lemuy, reforzando el lazo afectivo que sostiene su trabajo con la imaginería chilota. Posteriormente, mujeres de la comunidad se organizaron para la recolección de mechones de cabello como acto devocional, práctica que refleja un gesto tradicional de entrega, vínculo y promesa hacia la imagen del Nazareno. Desde la perspectiva de la restauración simbólica y de la noción de imagen total desarrollada en este PAP, estas donaciones no solo permiten reconstruir materialmente la cabellera, sino que reactivan la relación espiritual y comunitaria que históricamente ha acompañado a la figura, restituyendo un componente identitario profundo y devolviendo al Nazareno su presencia ritual y devocional en el culto local.

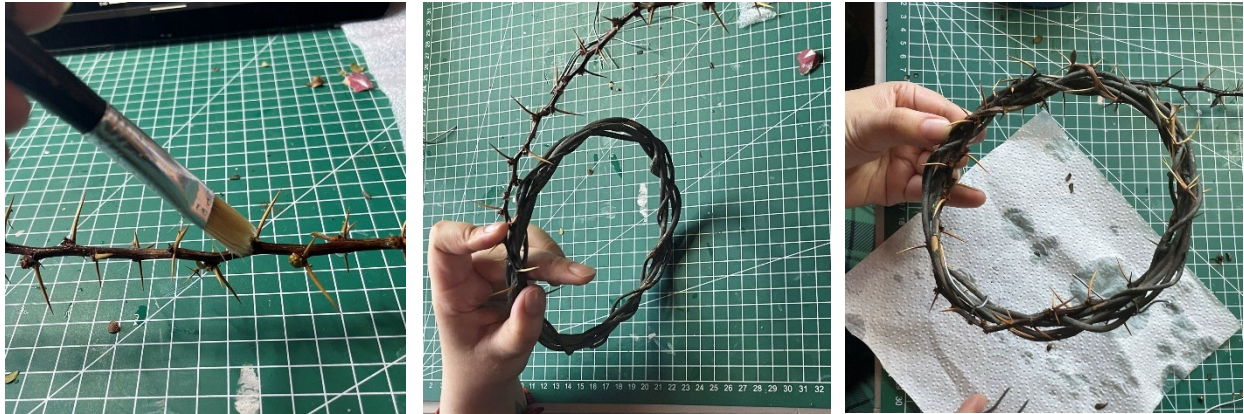
Figura 156

Proceso incorporación espinas a corona preexistente

Nota: Registro fotográfico de elaboración propia correspondiente al proceso de selección e incorporación espinas de calafate.

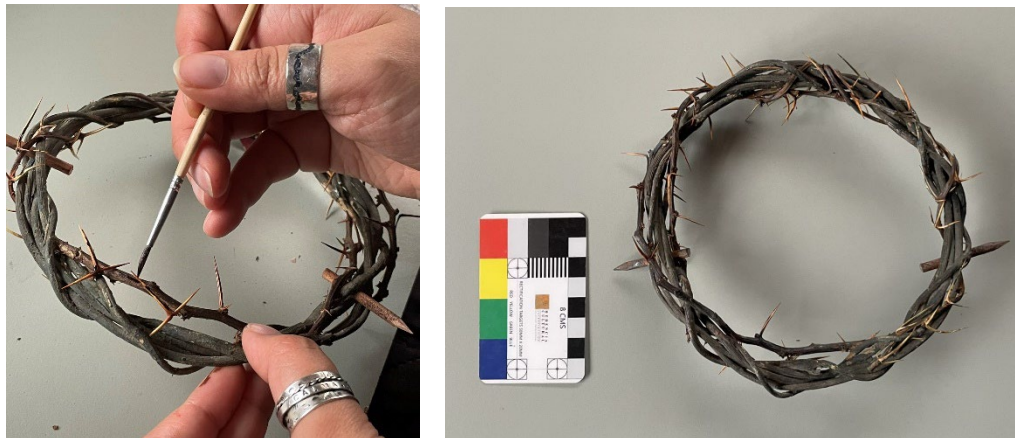
Figura 157

Proceso incorporación tinte a espinas incorporadas y foto final corona.

Nota: Registro fotográfico de elaboración propia correspondiente al proceso de tinte de nuevas espinas incorporadas a fin de homogeneizar la corona.
