**EL NAZARENO DE ALDACHILDO, ENTRE LA CONSERVACIÓN
MATERIAL Y LA RESTAURACIÓN SIMBÓLICA**

FERNANDA PAOLA SUBIABRE VIDAL

Proyecto de aplicación profesional presentada a la Facultad de Artes de la Universidad Finis
Terrae, para optar al grado de Magister Conservación y Restauración de objetos y entorno
patrimonial

El presente Proyecto de Aplicación Profesional aborda la conservación y restauración de la imagen de Jesús Nazareno de Aldachildo, escultura de madera policromada de tipología candelero, perteneciente a la iglesia homónima ubicada en la isla de Lemuy, archipiélago de Chiloé. La investigación surge a partir del deterioro material progresivo de la imagen y de la necesidad de compatibilizar su preservación física con la continuidad de su uso devocional activo. El estudio se sustenta en un enfoque integral que articula el análisis técnico-material con la valoración simbólica, ritual y comunitaria del bien, reconociendo su condición de patrimonio vivo. Metodológicamente, el proyecto se desarrolla desde una perspectiva cualitativa, descriptiva y participativa, incorporando revisión bibliográfica especializada, análisis iconográfico, morfológico, estético y tecnológico, registr

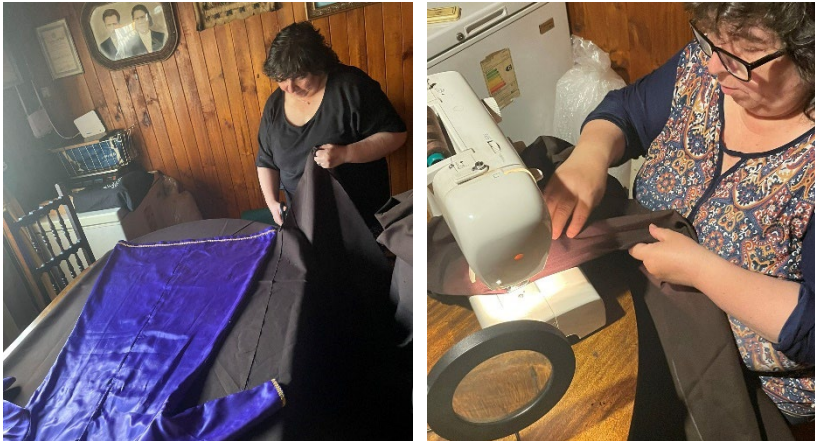
Figura 158

Proceso manufactura traje café según diseño preexistente

Nota: Registro fotográfico de elaboración propia correspondiente al proceso de elaboración de moldes, confección y costura del traje café, realizado a partir del diseño preexistente, respetando las características formales y simbólicas asociadas a la memoria devocional de la comunidad.

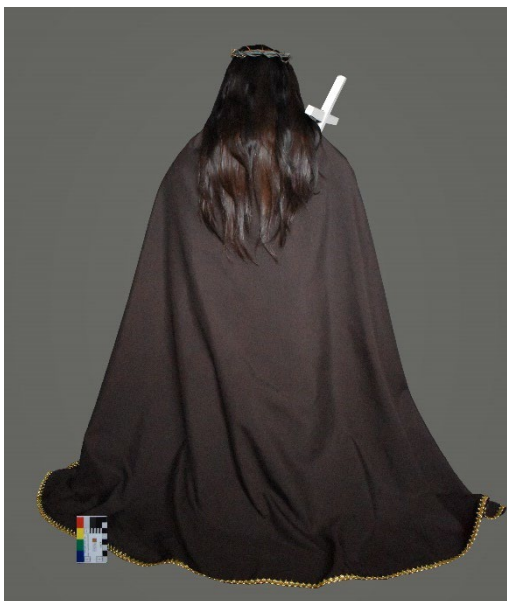
Figura 184

Vista posterior

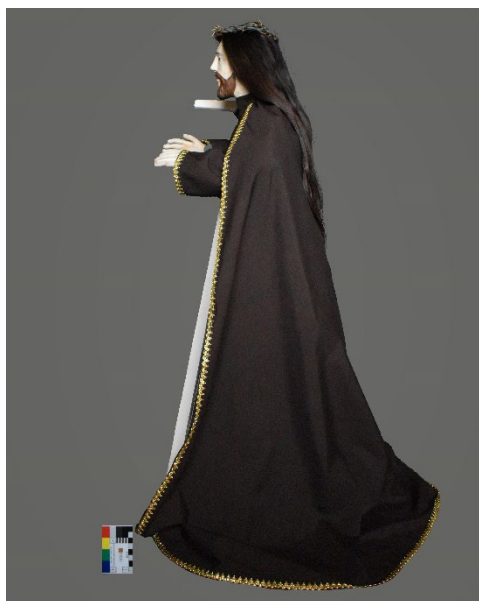
Figura 185

Vista lateral izquierda

Nota: Registro fotográfico de elaboración propia correspondiente al estado luego de la intervención de la imagen de Jesús Nazareno de Aldachildo con nuevo ropaje principal de color café.

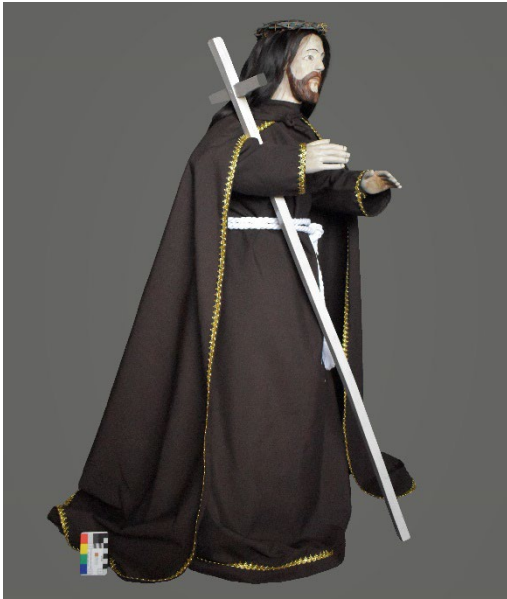
Figura 186

Vista diagonal derecha

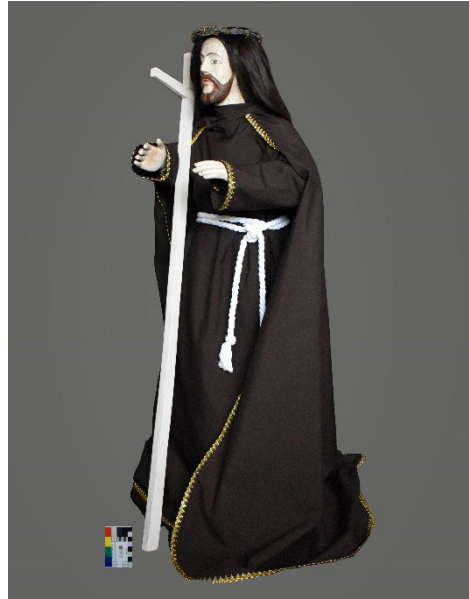
Figura 187

Vista diagonal izquierda

Nota: Registro fotográfico de elaboración propia correspondiente al estado luego de la intervención de la imagen de Jesús Nazareno de Aldachildo con nuevo ropaje principal de color café

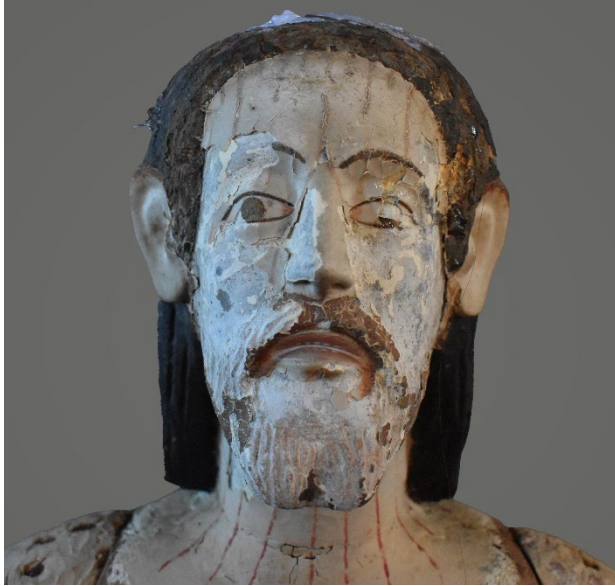
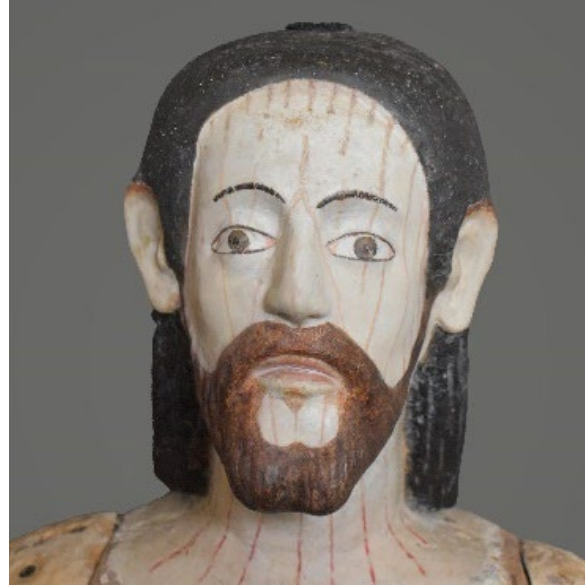
Figura A1

Rostro antes y después

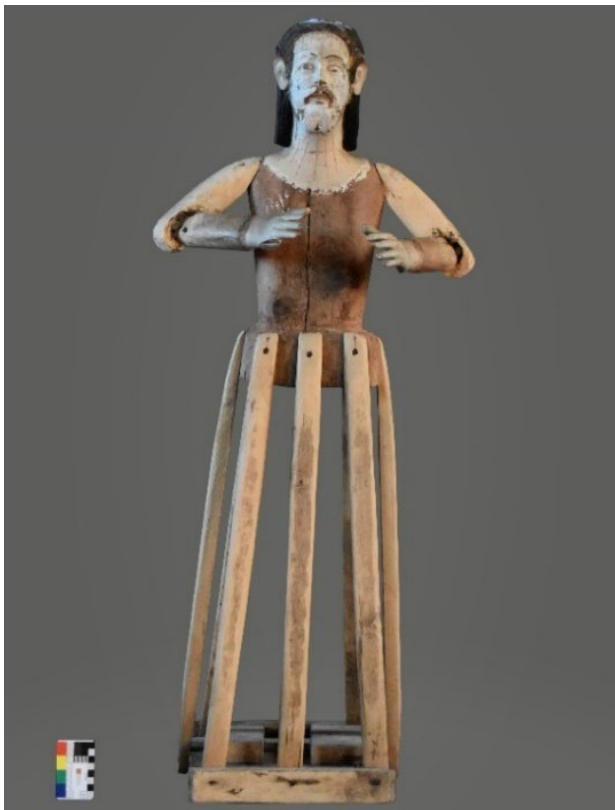
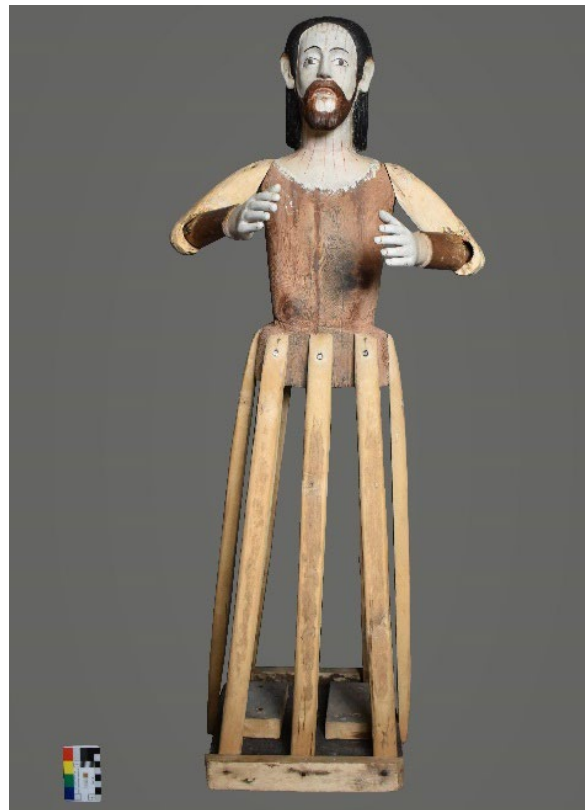
Figura A2

Escultura tipología candelero antes y después

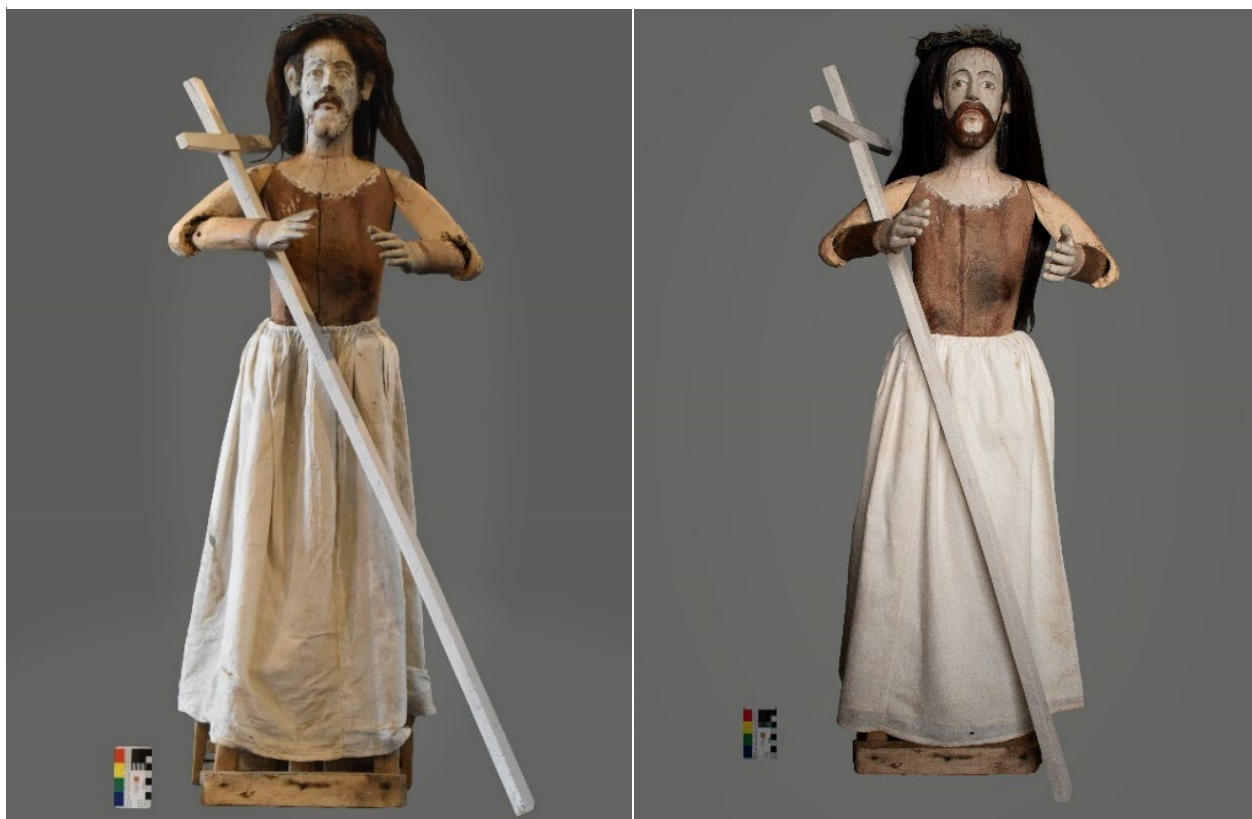
Figura A3

Escultura madera policromada con enagua medio cuerpo antes y después.

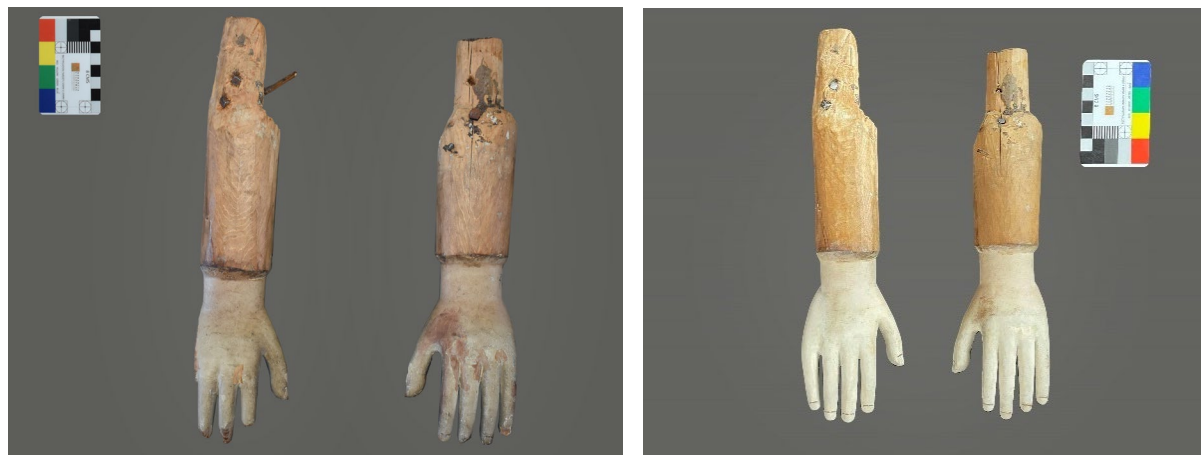
Figura A4

Antes y después anverso manos

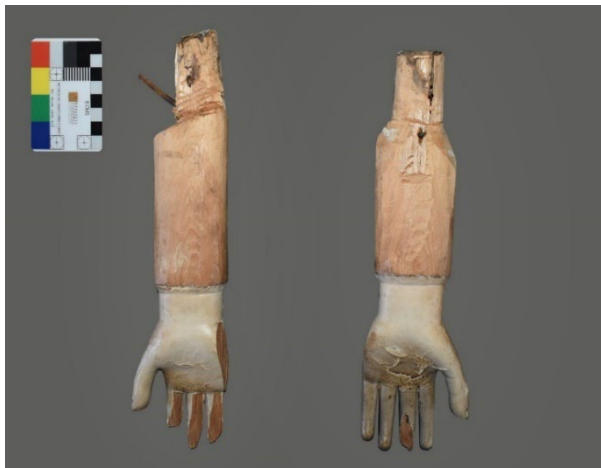
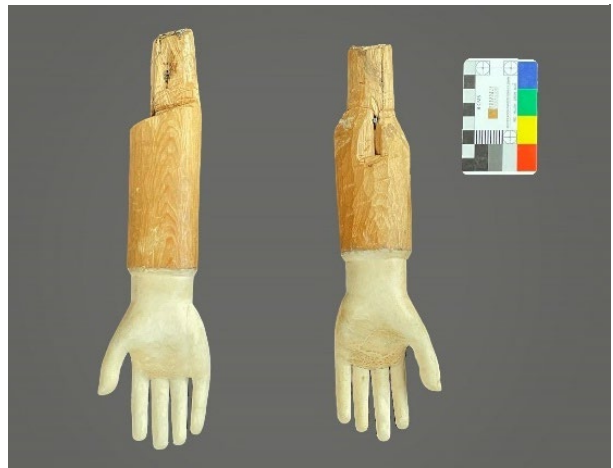
Figura A5

Antes y después reverso manos

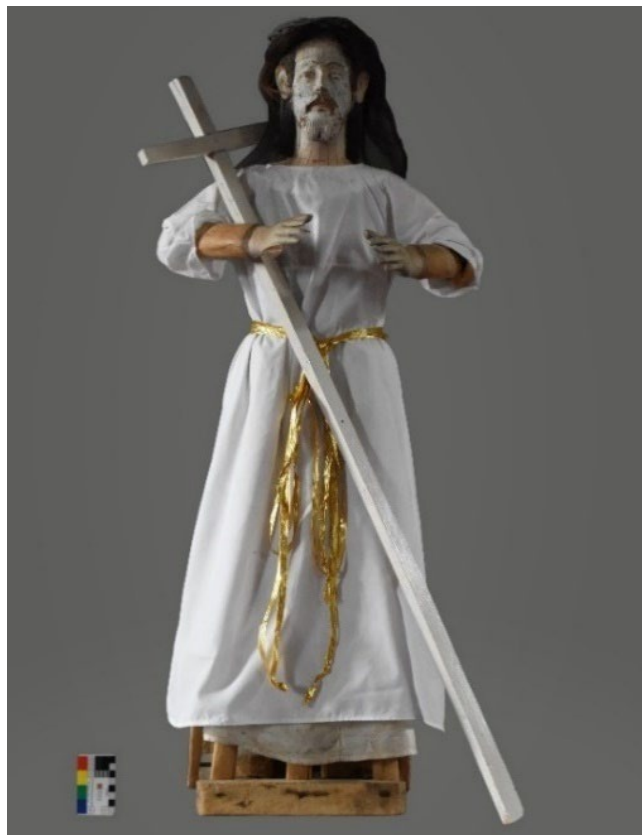
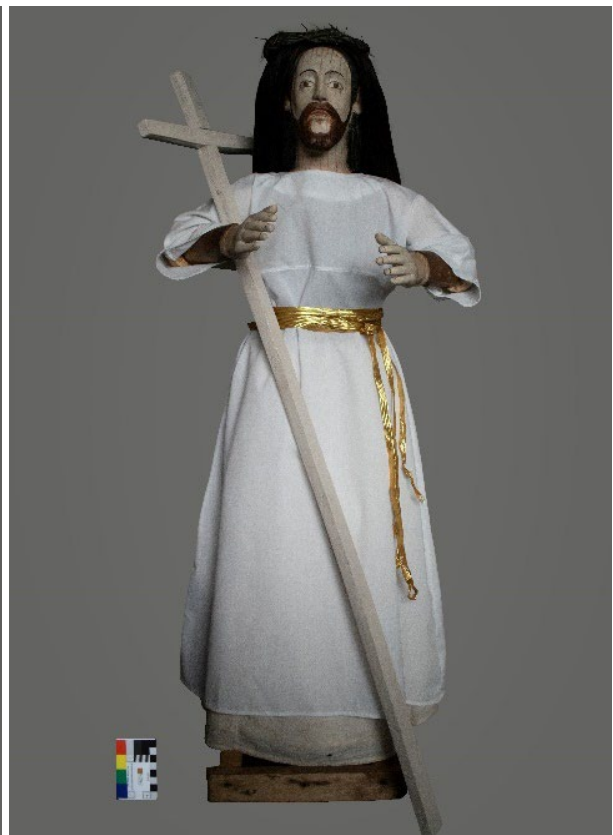
Figura A6

Escultura madera policromada con enagua de cuerpo completo antes y después

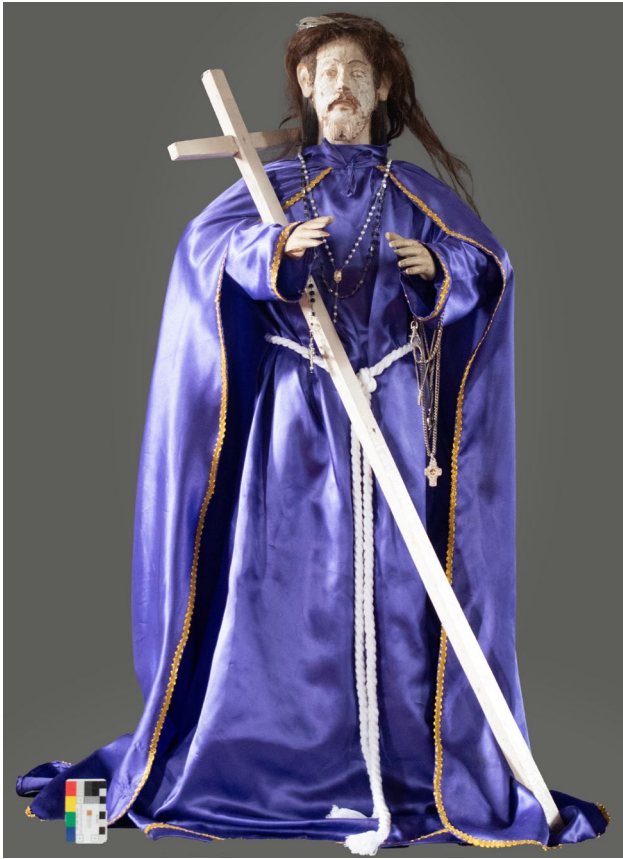
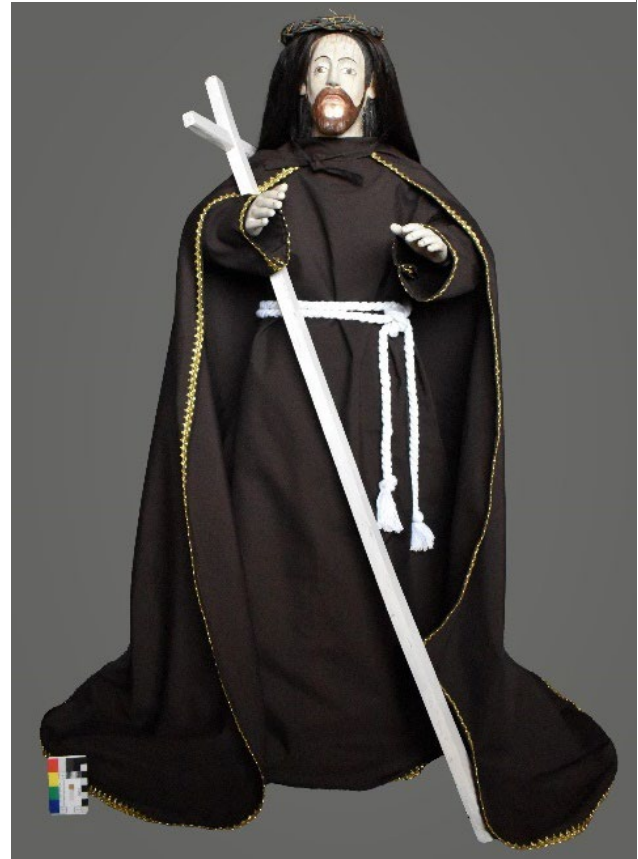
Figura A7

Escultura madera policromada con ropaje principal antes y después

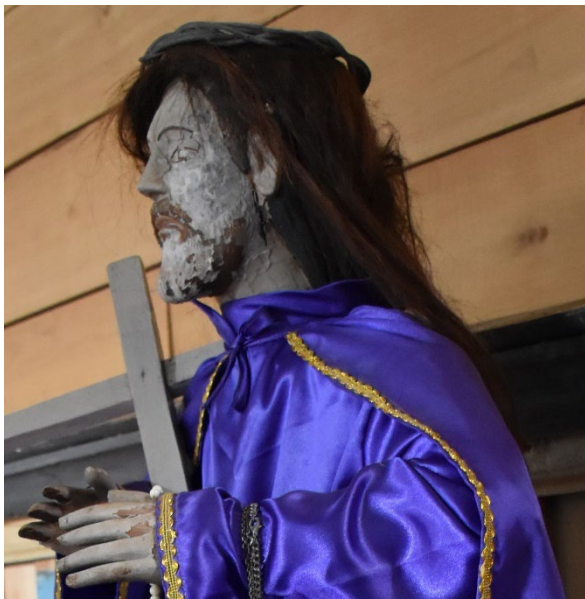
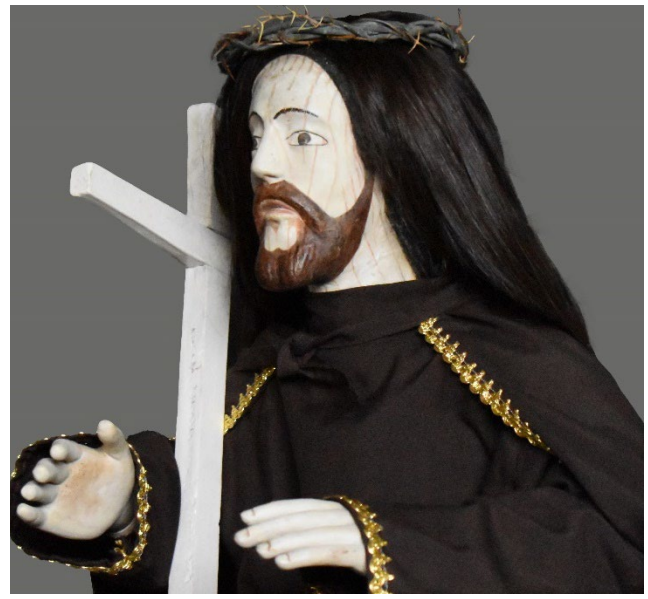
Figura A8

Vista diagonal izquierda rostro antes y después
